# ΑΝΑΛΥΣΗ ΤΗΣ ΠΛΗΜΜΥΡΑΣ ΤΗΣ 15/11/2017 ΣΤΗ ΔΥΤΙΚΗ ΑΤΤΙΚΗ ΜΕ ΑΞΙΟΠΟΙΗΣΗ ΔΟΡΥΦΟΡΙΚΗΣ ΤΗΛΕΠΙΣΚΟΠΗΣΗΣ

Υπηρεσία FloodHub

Εθνικό Αστεροσκοπείο Αθηνών

Ιανουάριος 2018

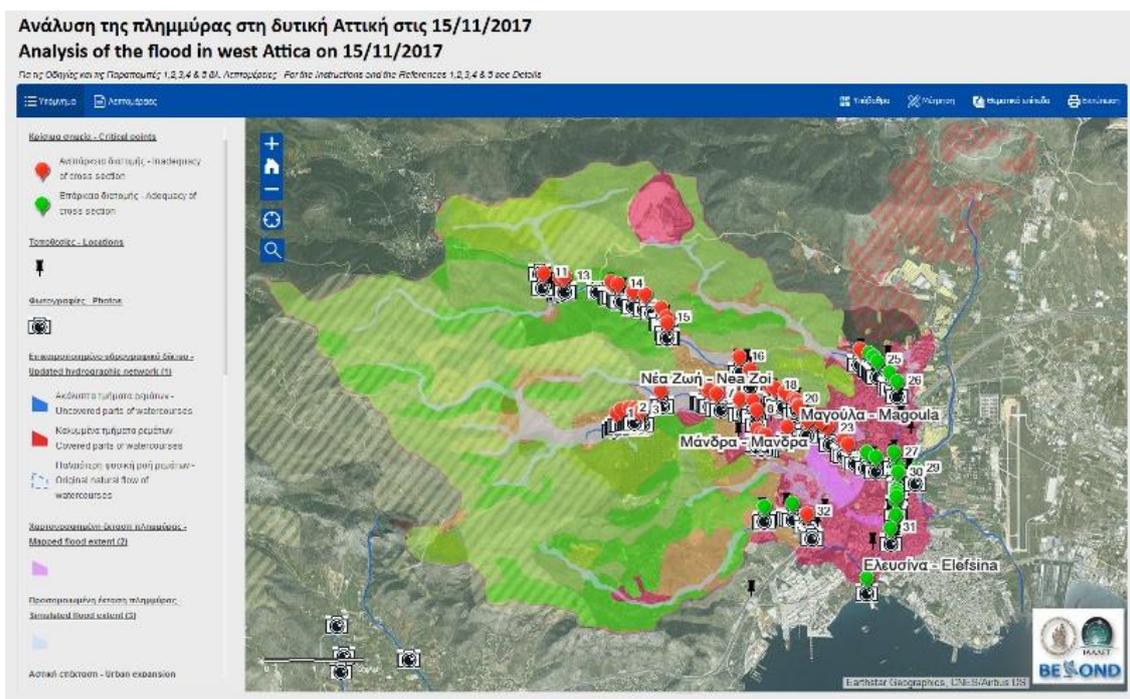
Εικόνα 1. Διαδραστική διαδικτυακή εφαρμογή για την ανάλυση της πλημμύρας στη δυτική Αττική στις 15/11/2017.

Μεταξύ άλλων δημιούργησε μια **διαδραστική διαδικτυακή εφαρμογή** ([www.arcgis.com/apps/MapTools/index.html?appid=5dc29991a9f746fe87d5ecb1c4eac837/](http://www.arcgis.com/apps/MapTools/index.html?appid=5dc29991a9f746fe87d5ecb1c4eac837/)) και παρήγαγε **λεπτομερείς χάρτες** που απεικονίζουν το **επικαιροποιημένο υδρογραφικό δίκτυο** ως έχει σήμερα, μετά τις ανθρώπινες παρεμβάσεις, την **μέγιστη έκταση της πλημμύρας** (τόσο με χαρτογράφηση όσο και με προσομοίωση) καθώς και μερικούς από τους **κρίσιμους παράγοντες** που συνέβαλαν στην τεράστια καταστροφή: **αυθαίρετες ανθρώπινες παρεμβάσεις** εντός της κοίτης των ρεμάτων, **ανεπάρκεια των υφιστάμενων τεχνικών έργων** (είτε λόγω κατασκευής είτε λόγω μη καθαρισμού / συντήρησης) ή και **πλήρης ανυπαρξία μέτρων αντιπλημμυρικής προστασίας και αποχέτευσης οδοποιίας** σε κάποιες περιοχές, και εν μέρει **αλλαγές τοπίου** αφενός λόγω κάποιων **μικρών καμένων εκτάσεων** ανάντη, και κυρίως λόγω των **αστικών επεκτάσεων** όπου η **δόμηση** παρεμποδίζει τη ροή των ρεμάτων.

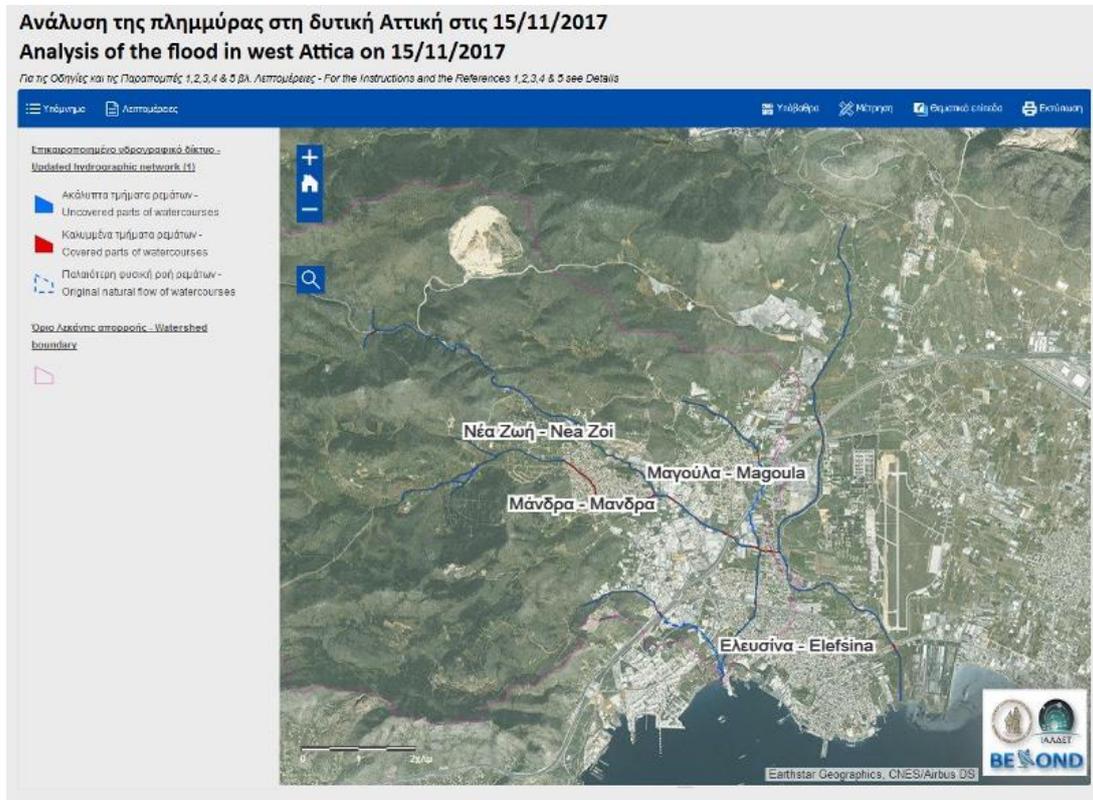
Εικόνα 2. Επικαιροποιημένο υδρογραφικό δίκτυο στις περιοχές Μάνδρας-Μαγούλας-Ελευσίνας.

Η επικαιροποίηση του υδρογραφικού δικτύου (Εικόνα 2, Εικόνα 3), συμπεριλαμβανομένου του εντοπισμού των ακάλυπτων και καλυμμένων τμημάτων των ρεμάτων, έγινε με επιτόπια έρευνα κατά την αυτοψία στην περιοχή (21-23/11/2017), ενώ για την εκτίμηση της παλαιότερης φυσικής ροής των ρεμάτων λήφθηκαν επιπλέον υπόψη ιστορικές δορυφορικές εικόνες της Google Earth Pro (2002-2017), ιστορικές αεροφωτογραφίες (1945-2007), καθώς και το υδρογραφικό δίκτυο όπως απεικονίζεται στο πόρισμα των Επιθεωρητών Δημόσιας Διοίκησης και στο ΥΔΡΟΣΚΟΠΙΟ.

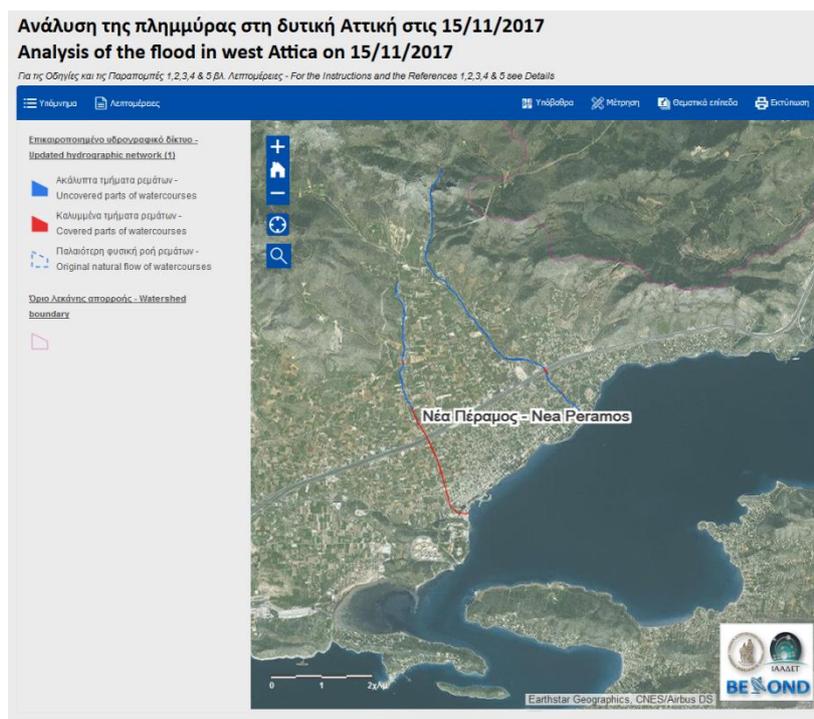
Εικόνα 3. Επικαιροποιημένο υδρογραφικό δίκτυο στην περιοχή της Νέας Περάμου.

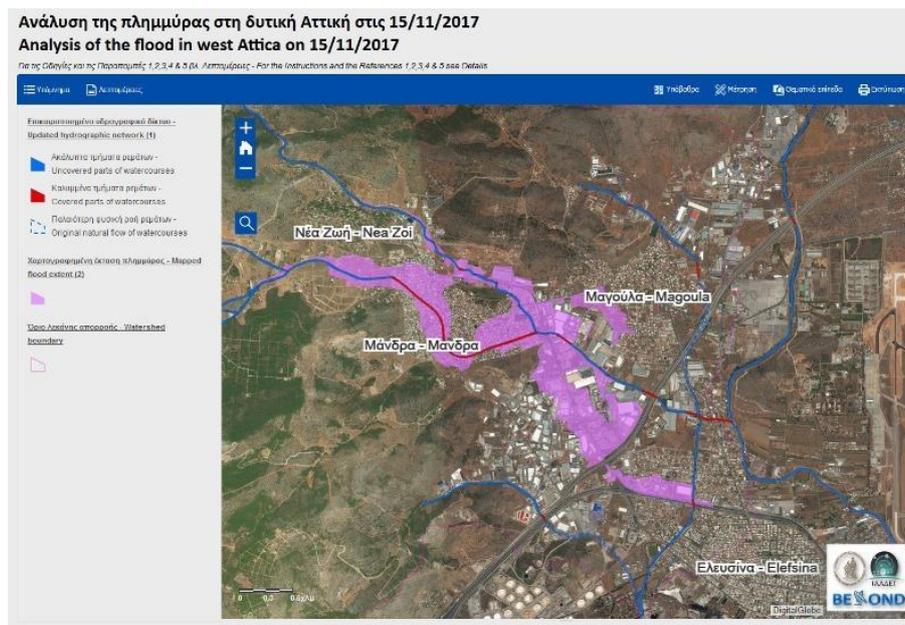
Εικόνα 4. Χαρτογράφηση της μέγιστης έκτασης της πλημμύρας στη δυτική Αττική στις 15/11/2017 με χρήση δορυφορικής τηλεπισκόπησης.

Η **χαρτογράφηση της μέγιστης έκτασης της πλημμύρας (Εικόνα 4)** έγινε με χρήση δορυφορικής τηλεπισκόπησης (επεξεργασία εικόνας WorldView-4 πολύ υψηλής ανάλυσης 0,31 m της 21/11/2017), φωτοερμηνεία, και αξιοποίηση των στοιχείων που συλλέχθηκαν κατά την αυτοψία στην περιοχή (21-23/11/2017), αλλά και επιπλέον στοιχείων που είδαν το φως της δημοσιότητας.

Προκύπτει καταρχάς ότι **πλημμύρισε το μεγαλύτερο τμήμα της αστικής περιοχής της Μάνδρας**, βασικά η ζώνη εκατέρωθεν της παλαιότερης φυσικής κοίτης του ρέματος Αγίας Αικατερίνης/Κατημιδίη, πρωτίστως παράλληλα της οδού Κοροπούλη. Επίσης **πλημμύρισε ένα πολύ μεγάλο τμήμα της βιομηχανικής περιοχής εκατέρωθεν της Εθνικής Οδού Ελευσίνας-Θηβών**, από ανάντη του Εργοταξίου του Δήμου Μάνδρας μέχρι κατάντη της Αττικής οδού. Τέλος **πλημμύρισε και μια περιοχή δυτικά της αστικής περιοχής της Μαγούλας**. Αντιθέτως, **δεν πλημμύρισε γενικά ούτε η Μαγούλα ούτε η Ελευσίνα**. Τα αποτελέσματα αυτά κρίνονται **αναμενόμενα** με δεδομένη την επικαιροποιημένη κατάσταση του υδρογραφικού δικτύου, όπως αναλύθηκε παραπάνω, και επιβεβαιώνουν ότι: 1) αφενός η πρωτοφανής καταστροφή ευνοήθηκε από τις αυθαίρετες παρεμβάσεις εντός της κοίτης των ρεμάτων, την ανεπάρκεια ή και ανυπαρξία τεχνικών έργων σε κάποιες περιοχές, 2) αφετέρου η καταστροφή θα ήταν ακόμα μεγαλύτερη αν δεν υπήρχαν μια σειρά από τεχνικά έργα που αποδείχτηκαν επαρκή και δεν αστόχησαν.

Στη διαδικτυακή εφαρμογή παρουσιάζεται η τελική χαρτογράφηση της μέγιστης έκτασης της πλημμύρας με χρήση δορυφορικής τηλεπισκόπησης (*Εικόνα 4*) ως υβριδικό αποτέλεσμα της ταξινόμησης της δορυφορικής εικόνας με **αυτόματη μη επιβλεπόμενη ταξινόμηση** (με αλγόριθμο που εντοπίζει τα κορεσμένα σε νερό εδάφη), των διορθώσεων με **φωτοερμηνεία** (στις περιπτώσεις σύγχυσης της αυτόματης διαδικασίας), και της αξιοποίησης των στοιχείων που συλλέχθηκαν κατά την **αυτοψία υπαίθρου** (21-23/11/2017), αλλά και **επιπλέον στοιχείων** που δημοσιεύτηκαν.

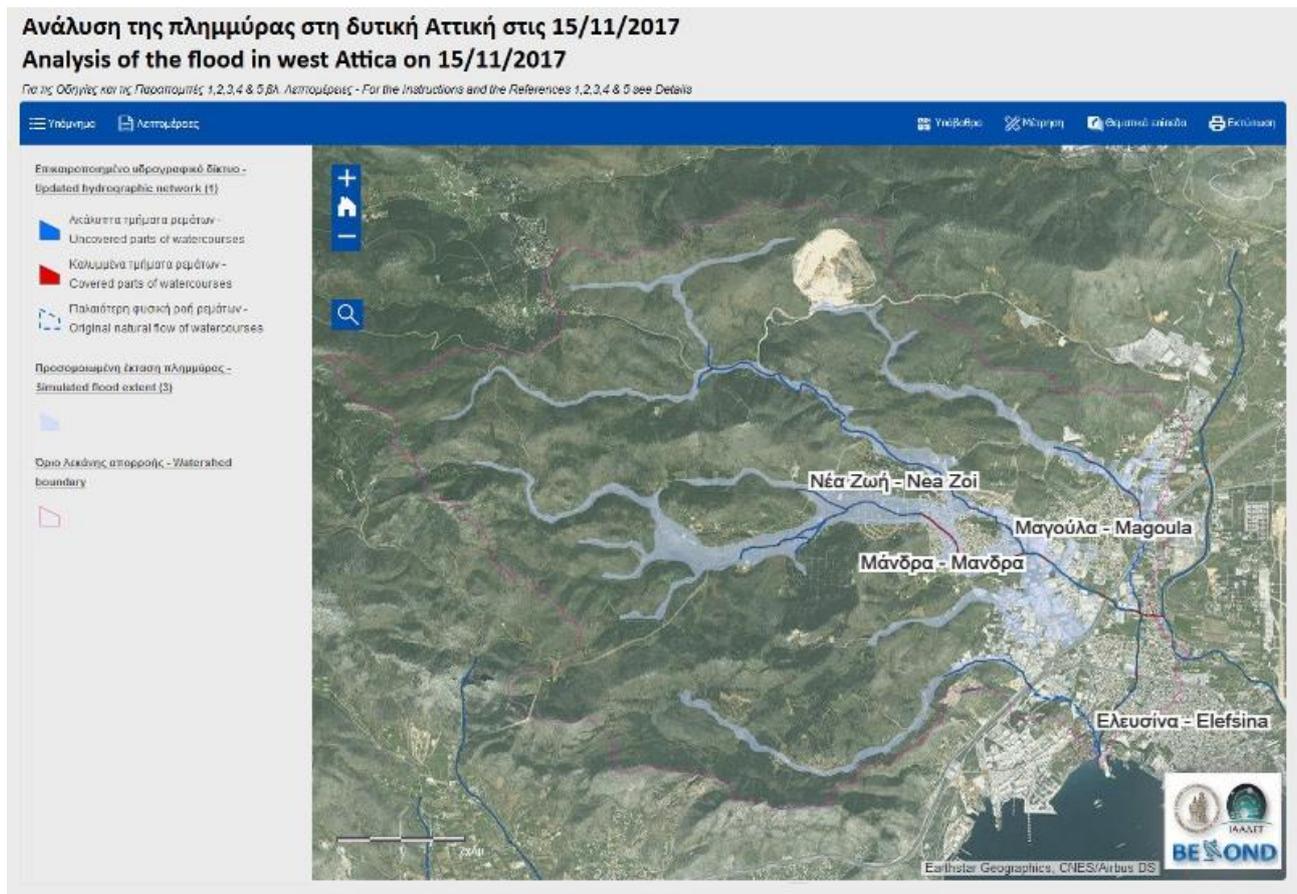
Εικόνα 5. Προσομοίωση της μέγιστης έκτασης της πλημμύρας στη δυτική Αττική στις 15/11/2017 με χρήση του λογισμικού HEC-RAS (ως την Αττική Οδό).

Η **προσομοίωση της μέγιστης έκτασης της πλημμύρας (Εικόνα 5)** έγινε με χρήση του λογισμικού HEC-RAS (έκδοση 5.0.1), προσομοιώνοντας δισδιάστατη ροή στο ψηφιακό μοντέλο εδάφους EU-DEM (ανάλυσης 25 m), θεωρώντας βροχή διάρκειας 6 ωρών και περιόδου επαναφοράς 1000 ετών, και λαμβάνοντας υπόψη τις χρήσεις γης, με επικαιροποίηση της Βάσης Δεδομένων του CORINE 2012 σύμφωνα με τις αλλαγές τοπίου, τόσο λόγω της αστικής επέκτασης την τελευταία 20ετία (από ιστορικές αεροφωτογραφίες και δορυφορικά δεδομένα πολύ υψηλής ανάλυσης - εικόνα WorldView-4), όσο και λόγω των καμένων διαχρονικά εκτάσεων την τελευταία 30ετία όπως δίνονται στο σύστημα διαχρονικής χαρτογράφησης της υπηρεσίας FireHub του Κέντρου Αριστείας BEYOND ([http://ocean.space.noa.gr/diachronic\\_bsm/](http://ocean.space.noa.gr/diachronic_bsm/)).

Το αποτέλεσμα του μοντέλου αυτού φαίνεται να προσεγγίζει ικανοποιητικά το αποτέλεσμα της χαρτογράφησης με χρήση δορυφορικής τηλεπισκόπησης, και επιπλέον απεικονίζει πλημμυρισμένες ζώνες στις κοίτες των ρεμάτων ανάντη. Η προσομοίωση επηρεάζεται προφανώς από το επίπεδο ακρίβειας των δεδομένων εισόδου και υπόκειται σε μια σειρά παραδοχών, ωστόσο παρέχει μια πρώτη εικόνα της μέγιστης πλημμυρικής κατάκλυσης, που πλησιάζει εύλογα την πραγματικότητα.

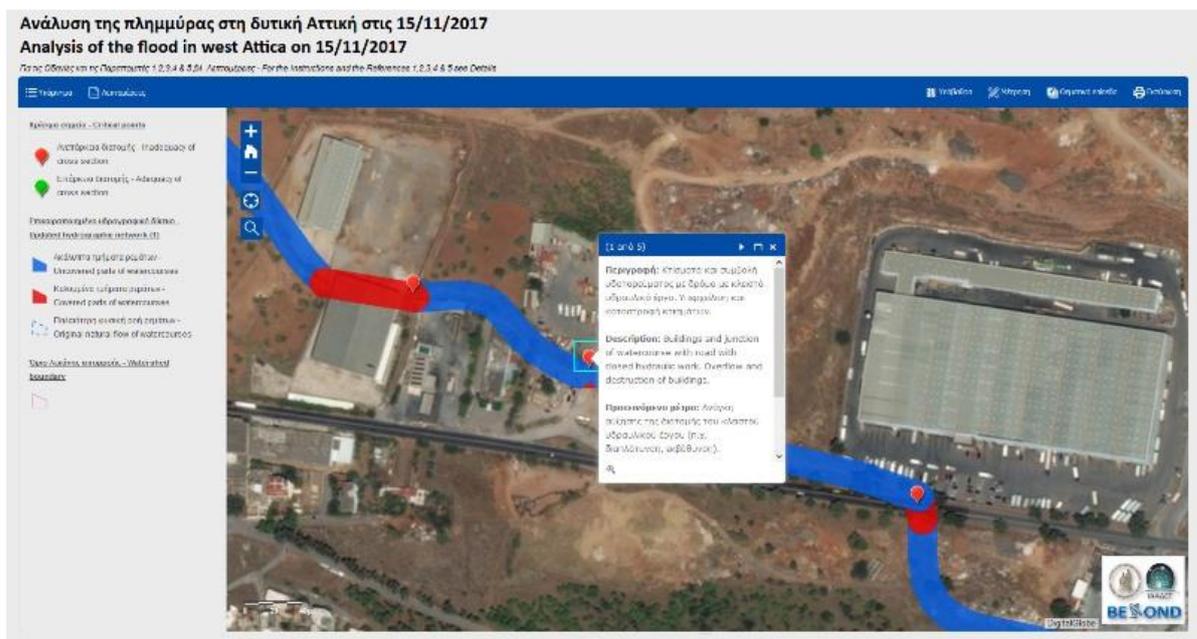
Εικόνα 6. Κρίσιμο σημείο, συνοδευόμενο από περιγραφή της κατάστασης και προτεινόμενα μέτρα.

Το κρίσιμο σημείο χρωματίζεται **κόκκινο** στις περιπτώσεις που η διατομή του ρέματος αποδείχθηκε ανεπαρκής για την συγκεκριμένη πλημμύρα, και **πράσινο** όταν παρατηρήθηκε επάρκεια της διατομής. Σε κάθε κρίσιμο σημείο ανοίγει παράθυρο που περιέχει **περιγραφή** της κατάστασης, ενώ για κάθε περίπτωση ανεπάρκειας διατομής προτείνονται κατάλληλα **μέτρα** αποκατάστασης και πρόληψης μελλοντικών αστοχιών και καταστροφών (Εικόνα 6).

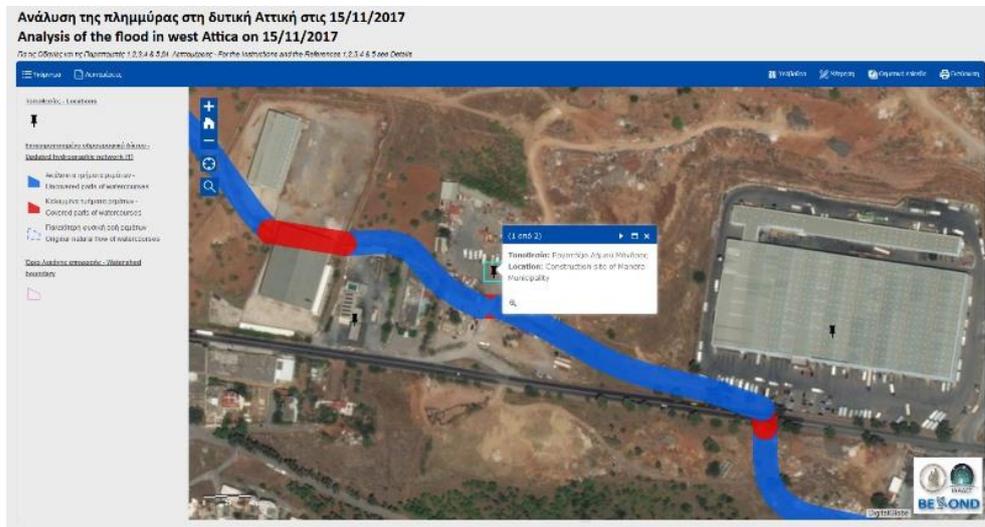
Εικόνα 7. Χαρακτηριστική τοποθεσία, γνωστή στο ευρύ κοινό.

Επισημαίνονται **52 χαρακτηριστικές τοποθεσίες γνωστές στο ευρύ κοινό** (Εικόνα 7), για διευκόλυνση του γεωγραφικού προσανατολισμού του στη διαδραστική διαδικτυακή εφαρμογή.

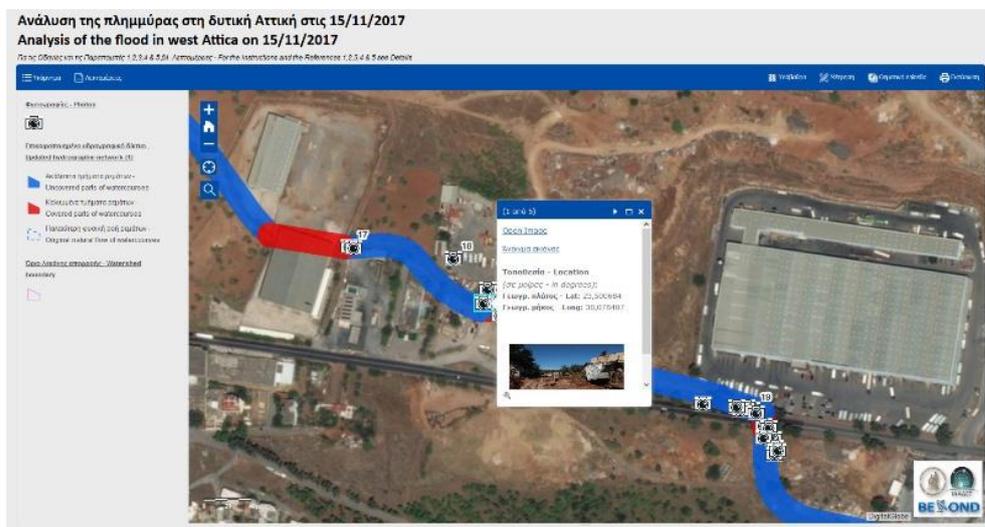
Εικόνα 8. Φωτογραφία που λήφθηκε κατά την αυτοψία (με συντεταγμένες και δυνατότητα μεγέθυνσης).

Γύρω από κάθε κρίσιμο σημείο και άλλα σημεία ενδιαφέροντος διατίθενται **φωτογραφίες** με συντεταγμένες και δυνατότητα μεγέθυνσης (Εικόνα 8), οι οποίες ελήφθησαν κατά την **αυτοψία**, για λόγους τεκμηρίωσης και διευκόλυνσης της ανάλυσης της κατάστασης και της διατύπωσης προτεινόμενων μέτρων.

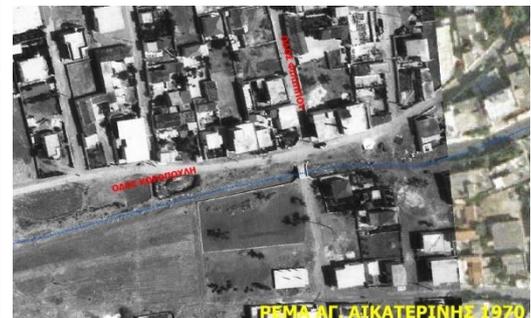
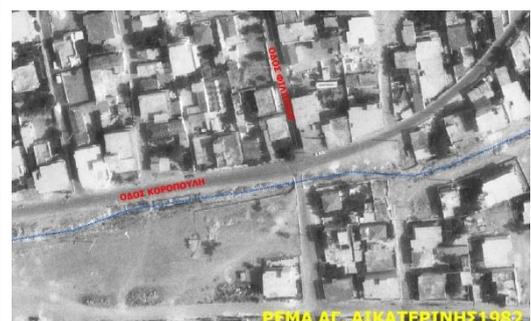
Εικόνα 9. Σειρά ιστορικών αεροφωτογραφιών του νοτίου τμήματος της αστικής περιοχής της Μάνδρας.

Η σειρά των ιστορικών αεροφωτογραφιών που αξιοποιήθηκε για το ρέμα Αγίας Αικατερίνης καλύπτει το νότιο τμήμα της αστικής περιοχής της Μάνδρας και αφορά τα έτη 1970, 1982, 1988, 1995 (Εικόνα 9). Φαίνεται ξεκάθαρα η παλαιότερη φυσική ροή που ήταν παράλληλη της οδού Κοροπούλη (σε λεπτομέρεια η διασταύρωση με την οδό Φιλίππου όπου υπήρχε γεφυράκι), και όλη η εξέλιξη μέχρι την σημερινή πλήρη κάλυψη του ρέματος.

Προκύπτει ότι η αστική επέκταση την τελευταία 20ετία παρεμπόδιζε περαιτέρω τη φυσική ροή στην περίπτωση του ρέματος Σούρες, βόρεια της αστικής περιοχής της Μάνδρας (όπως επιβεβαιώνουν και οι ιστορικές αεροφωτογραφίες στην *Εικόνα 10*). Ωστόσο η υπάρχουσα δόμηση προ εικοσαετίας παρεμπόδιζε ήδη τη φυσική ροή του ρέματος Αγίας Αικατερίνης/Κατομηΐδη, εντός της αστικής περιοχής της Μάνδρας (όπως επιβεβαιώνουν και οι ιστορικές αεροφωτογραφίες στην *Εικόνα 9*).

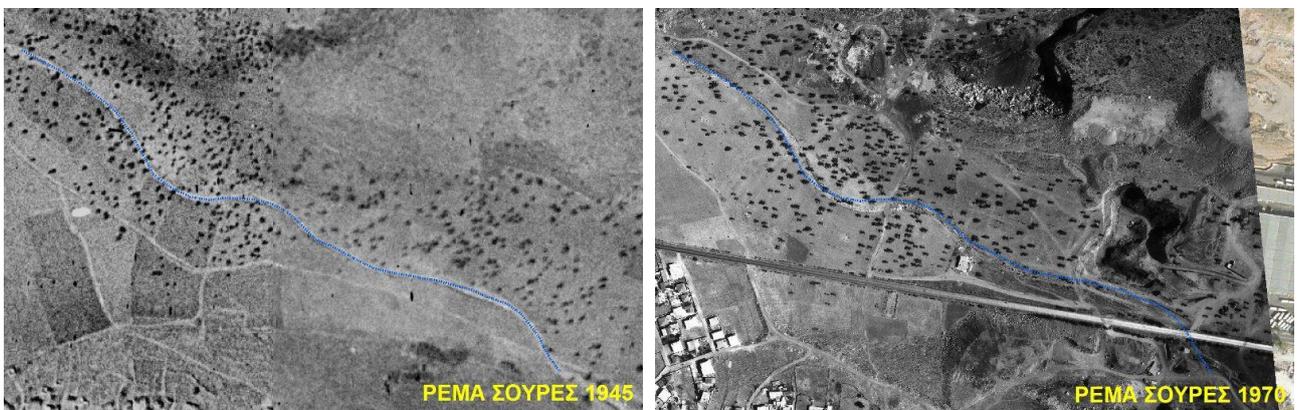
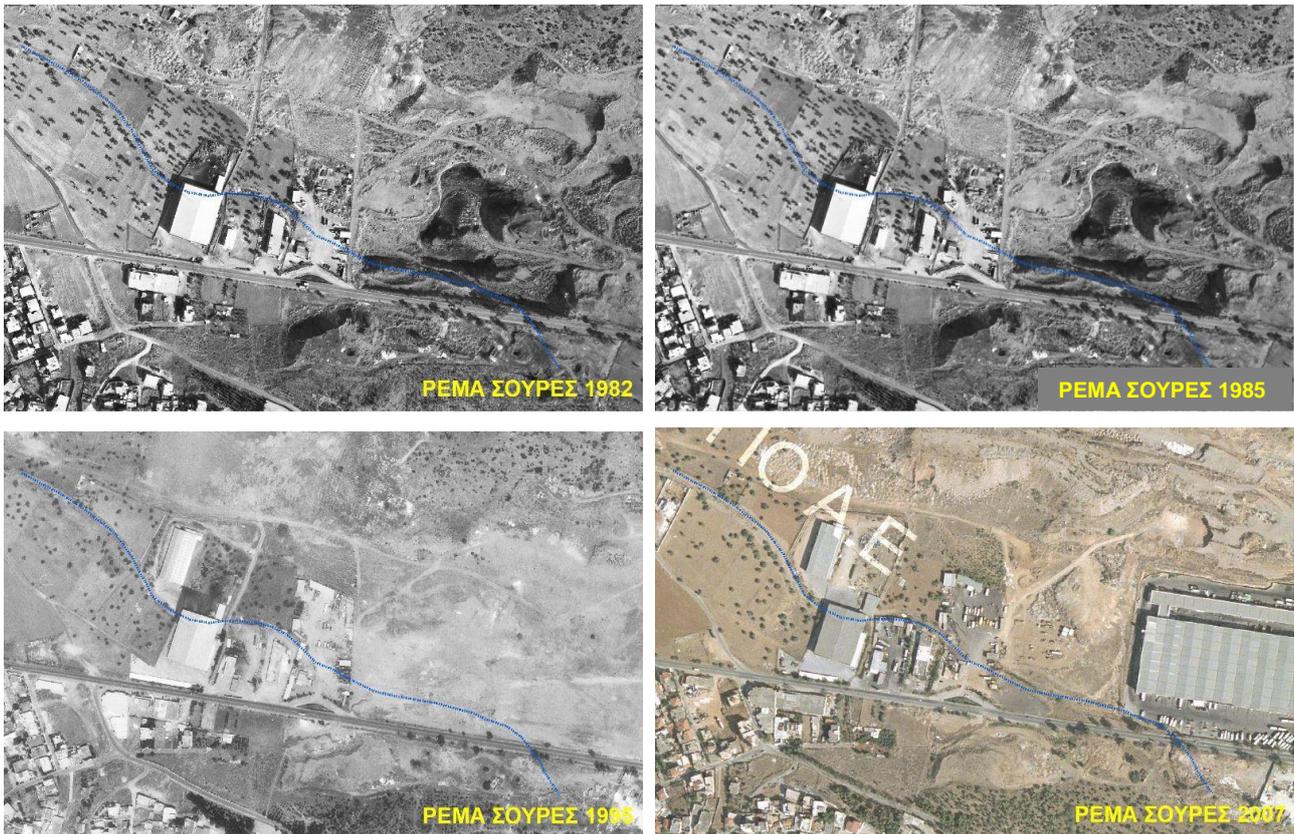
Εικόνα 10. Σειρά ιστορικών αεροφωτογραφιών της βιομηχανικής περιοχή βόρεια της αστικής περιοχής της Μάνδρας γύρω από το σημερινό εργοστάσιο του δήμου Μάνδρας.

Η σειρά των ιστορικών αεροφωτογραφιών που αξιοποιήθηκε για το ρέμα Σούρες καλύπτει την βιομηχανική περιοχή βόρεια της αστικής περιοχής της Μάνδρας γύρω από το σημερινό εργοτάξιο του δήμου Μάνδρας και αφορά τα έτη 1945, 1970, 1982, 1988, 1995, 2007 (Εικόνα 10). Φαίνεται ξεκάθαρα η παλαιότερη φυσική ροή, και όλη η εξέλιξη μέχρι την σημερινή κατάσταση όπου η δόμηση δημοτικών και ιδιωτικών βιομηχανικών εγκαταστάσεων παρεμποδίζει τη ροή του ρέματος.

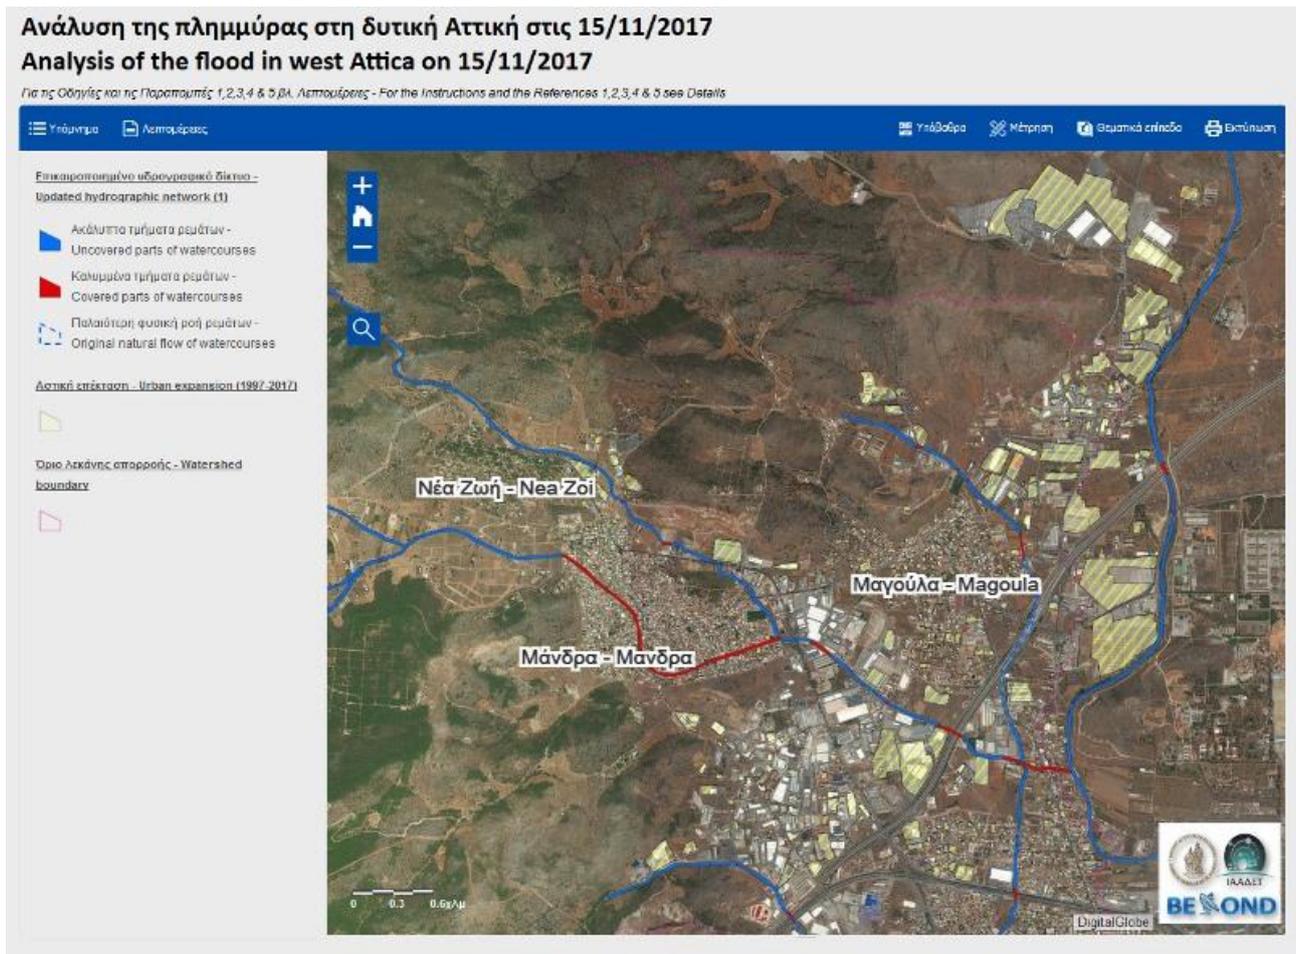
Εικόνα 11. Αποτύπωση της αστικής επέκτασης στις περιοχές Μάνδρας-Μαγούλας την τελευταία 20ετία (διαγραμμισμένα με κίτρινο πολύγωνα).

Η προεπεξεργασία των δεδομένων περιελάμβανε τη δημιουργία δύο ψηφιδωτών μωσαϊκών, που το κάθε ένα αποτελούταν από τις αεροφωτογραφίες που αντιστοιχούσαν στα έτη 1997 και 2007, και τον ορισμό κοινού προβολικού συστήματος και για τους τρεις τύπους δεδομένων (WGS 84 UTM 34N). Στη συνέχεια, η χαρτογράφηση των αστικών επεκτάσεων έγινε με **φωτοερμηνεία**, και το παραγόμενο αποτέλεσμα παρουσιάζεται στη διαδικτυακή εφαρμογή, όπως φαίνεται στην *Εικόνα 11*.

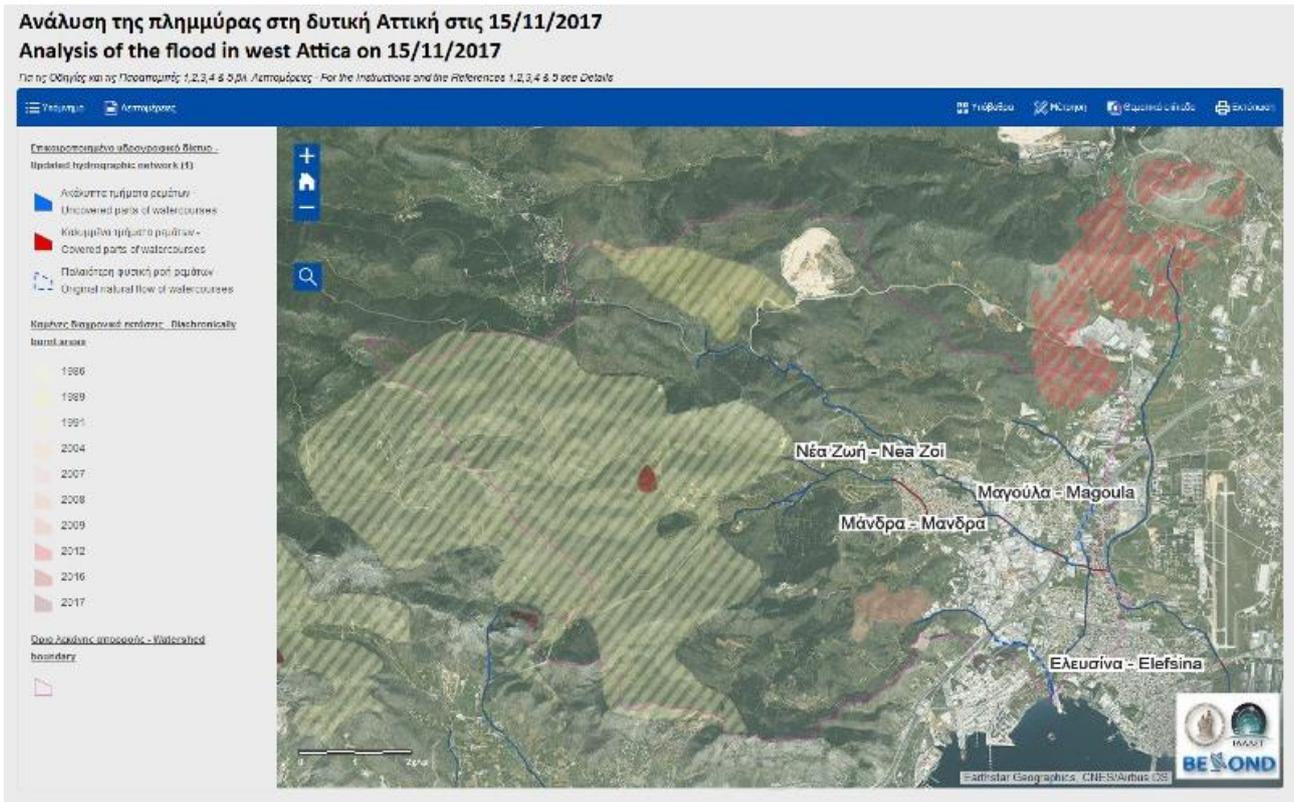
Εικόνα 12. Χαρτογράφηση των καμένων διαχρονικά εκτάσεων της τελευταίας 30ετίας στην ευρύτερη περιοχή.

Οι καμένες διαχρονικά εκτάσεις της τελευταίας **30ετίας (1986-2017)** για την ευρύτερη περιοχή ενδιαφέροντος λήφθηκαν από το σύστημα διαχρονικής χαρτογράφησης της υπηρεσίας **FireHub** του Κέντρου Αριστείας BEYOND<sup>5</sup>, και απεικονίζονται στην διαδικτυακή εφαρμογή με διαγράμμιση και χρωματισμό ως προς την ιστορικότητά τους, όπως φαίνεται στην *Εικόνα 12*.

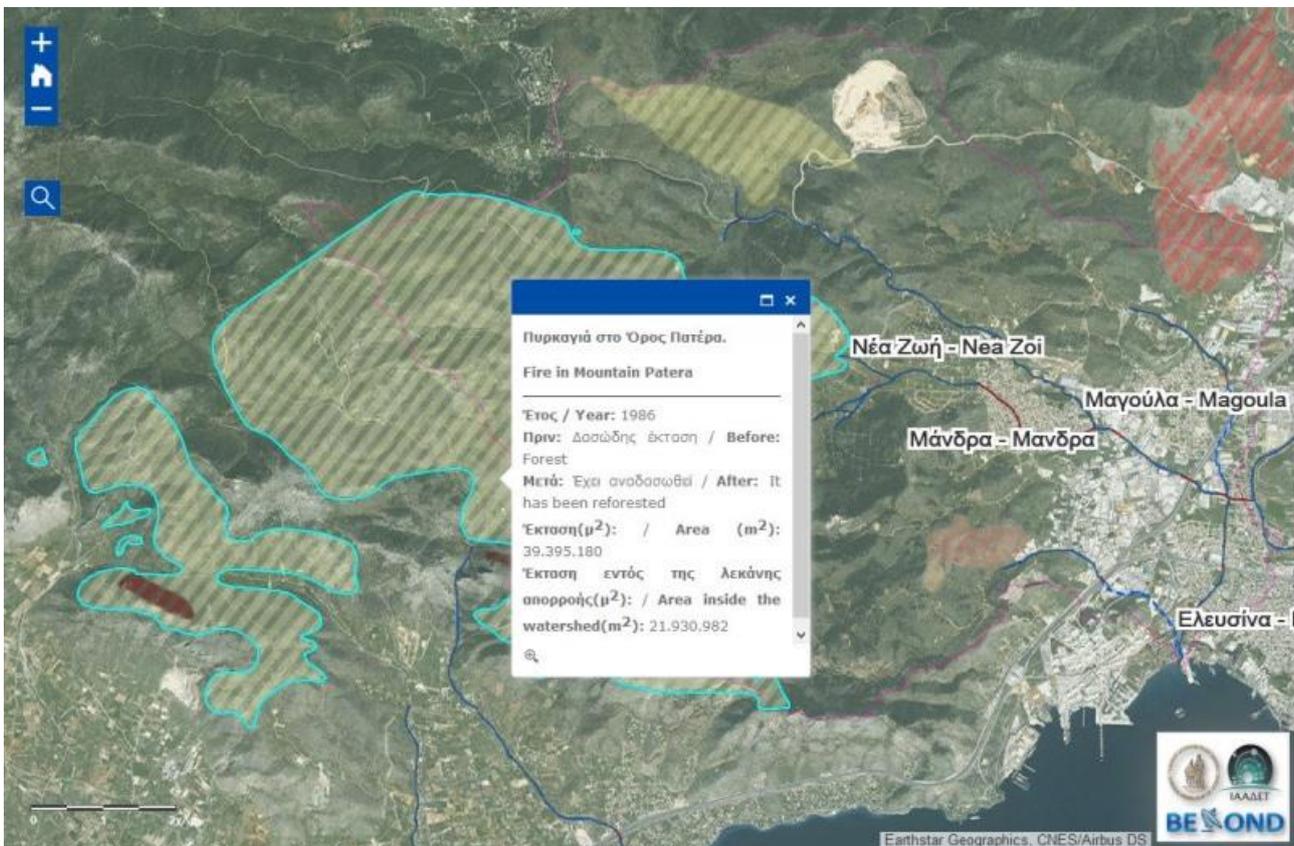
Εικόνα 13. Παρεχόμενα στοιχεία για κάθε πυρκαγιά της τελευταίας 30ετίας στην ευρύτερη περιοχή.

Για κάθε πυρκαγιά, όπως φαίνεται και στην *Εικόνα 13*, παρέχονται τα εξής στοιχεία: **τοποθεσία, έτος, κατάσταση πριν και μετά, και έκταση**. Για την εκτίμηση της κατάστασης έγινε **φωτοερμηνεία ιστορικών δορυφορικών εικόνων** της Google Earth Pro από το 2002 έως και σήμερα, με πολύ υψηλή χωρική ανάλυση (έως και 20cm).

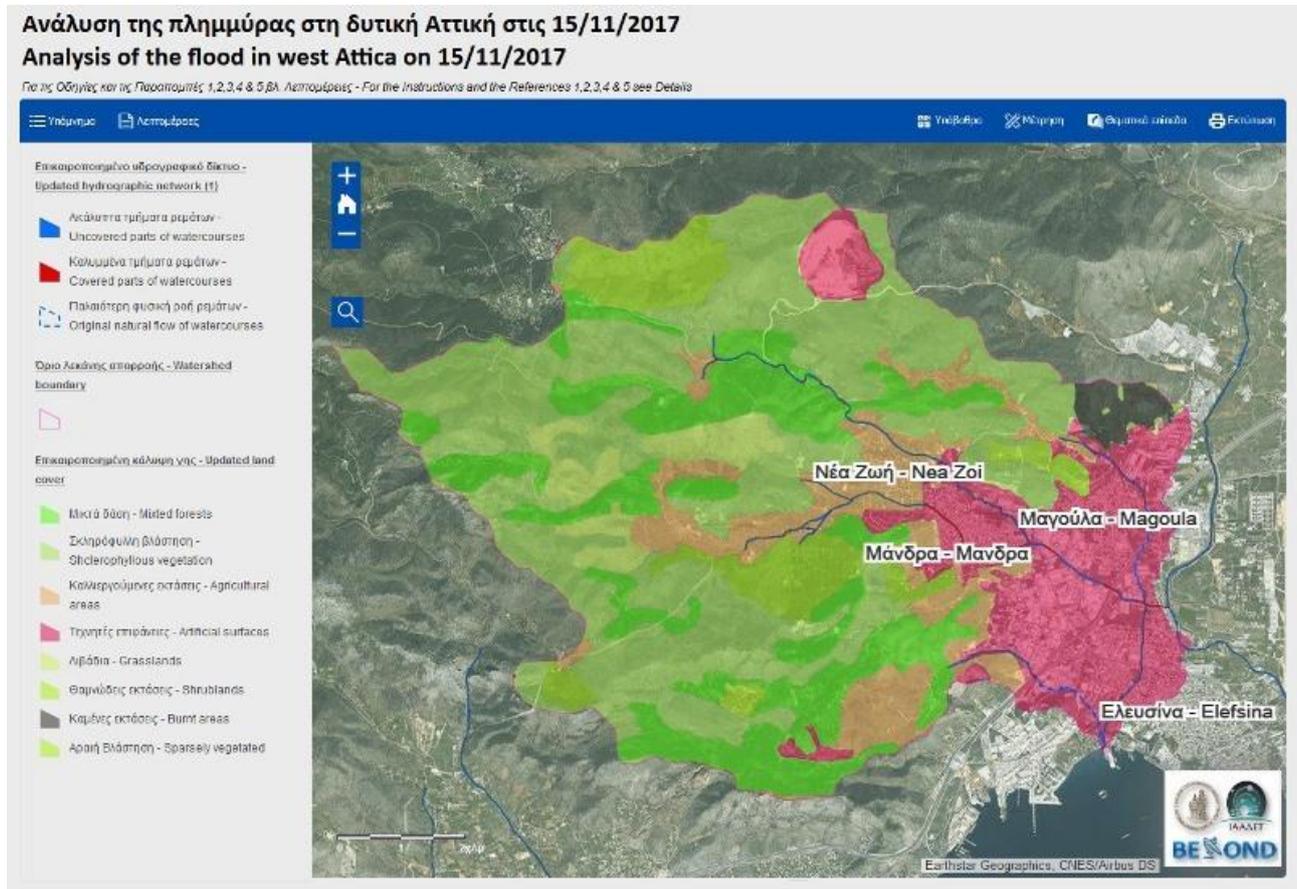
Εικόνα 14. Επικαιροποιημένος χάρτης κάλυψης γης στη λεκάνη απορροής της ευρύτερης περιοχής Μάνδρας-Μαγούλας.

Λαμβάνοντας υπόψη την **αστική επέκταση** και την **σημερινή κατάσταση των καμένων διαχρονικά εκτάσεων**, όπως αναλύθηκε παραπάνω, έγινε επικαιροποίηση της **βάσης δεδομένων Corine κάλυψης γης** (Corine Land Cover 2012, version 18.5.1), η οποία παρέχεται από την Ευρωπαϊκή Υπηρεσία Περιβάλλοντος<sup>6</sup>. Ο επικαιροποιημένος χάρτης κάλυψης γης στη λεκάνη απορροής της ευρύτερης περιοχής Μάνδρας-Μαγούλας παρουσιάζεται στην **Εικόνα 14**.

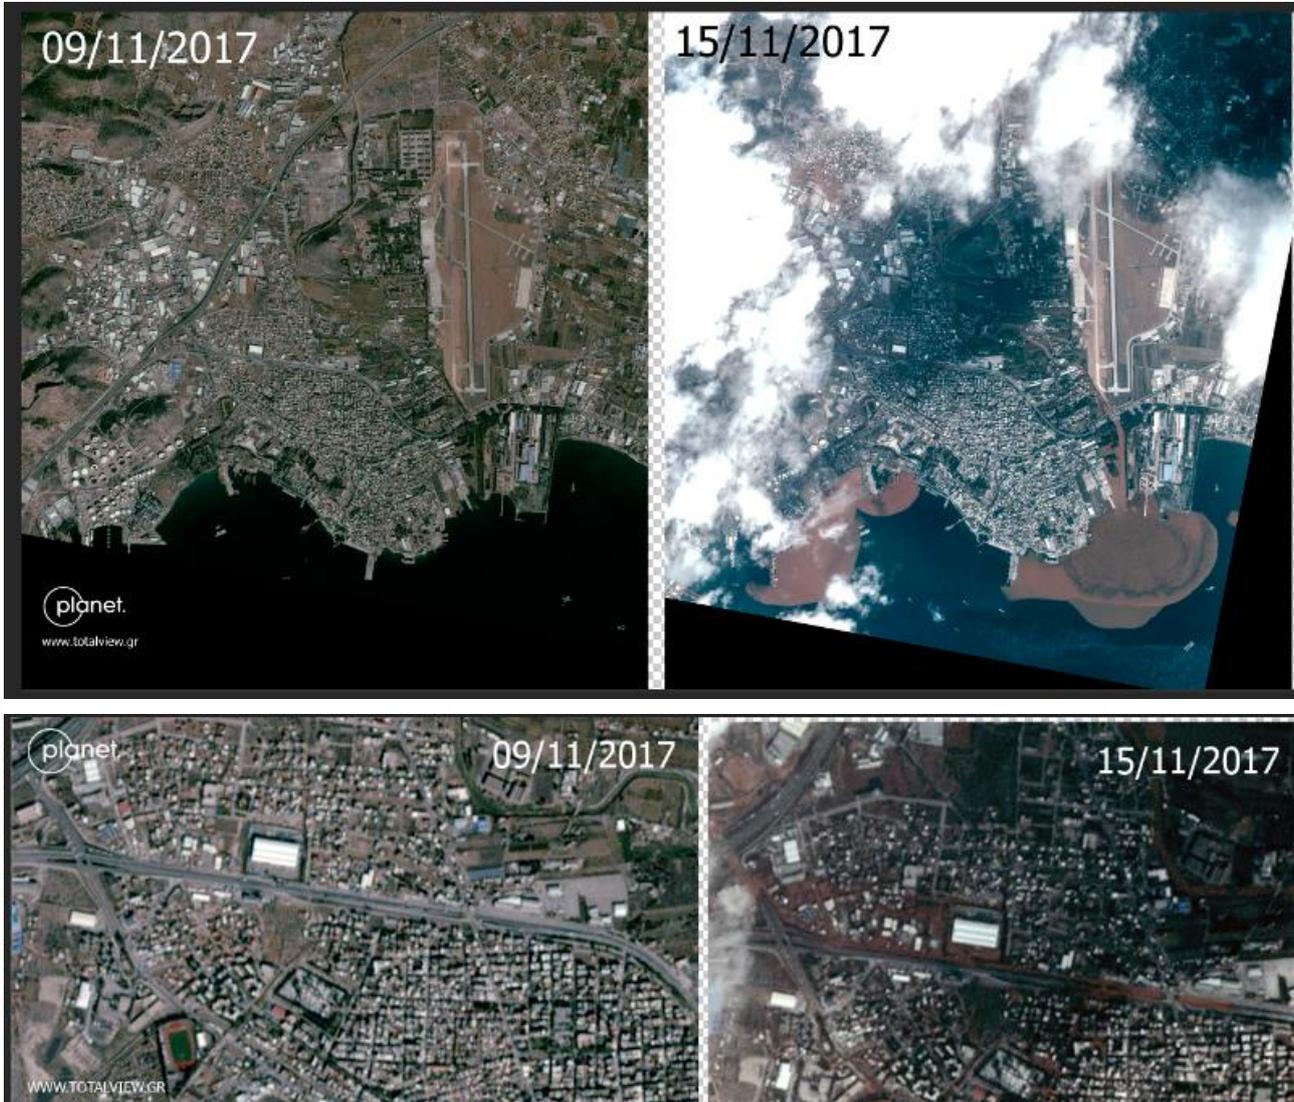
*Εικόνα 15. Ενδεικτική αντιπαραβολή δορυφορικών εικόνων Planet σε δύο περιοχές της ευρύτερης περιοχής ενδιαφέροντος πριν (09/11/2017) και μετά (15/11/2017) την πλημμύρα.*

Η χαρτογράφηση της μέγιστης έκτασης της πλημμύρας έγινε καταρχάς με **χρήση δορυφορικής τηλεπισκόπησης**. Ενδεικτική αντιπαραβολή δορυφορικών εικόνων **Planet** στην περιοχή ενδιαφέροντος πριν (**09/11/2017**) και μετά (**15/11/2017**) την καταστροφή με εμφανείς τις πλημμυρισμένες εκτάσεις παρουσιάζεται στην **Εικόνα 15**.

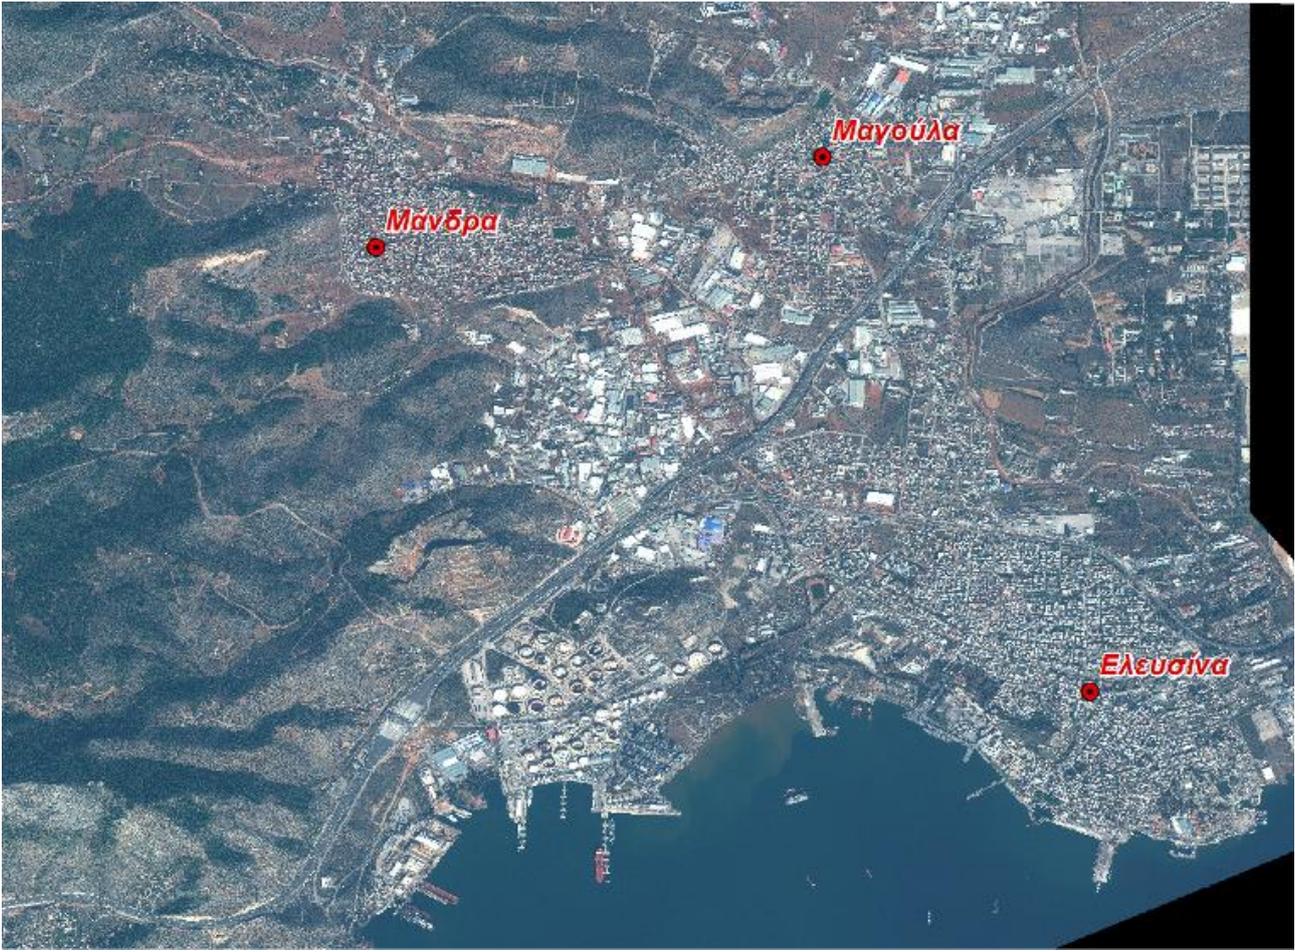
Εικόνα 16. Η δορυφορική εικόνα WorldView-4 που χρησιμοποιήθηκε για την αποτύπωση της έκτασης των πλημμυρισμένων εκτάσεων (ημερομηνία λήψης 21/11/2017, ανάλυση 31 cm).

Η αποτύπωση της έκτασης των πλημμυρισμένων εκτάσεων βασίστηκε κυρίως σε πολυφασματική εικόνα από τον οπτικό δέκτη του δορυφόρου **WorldView-4**, της οποίας η λήψη πραγματοποιήθηκε στις **21/11/2017** (**Εικόνα 16**). Πρόκειται για υψηλής χωρικής ανάλυσης εικόνα με διακριτική ικανότητα **31 cm**.

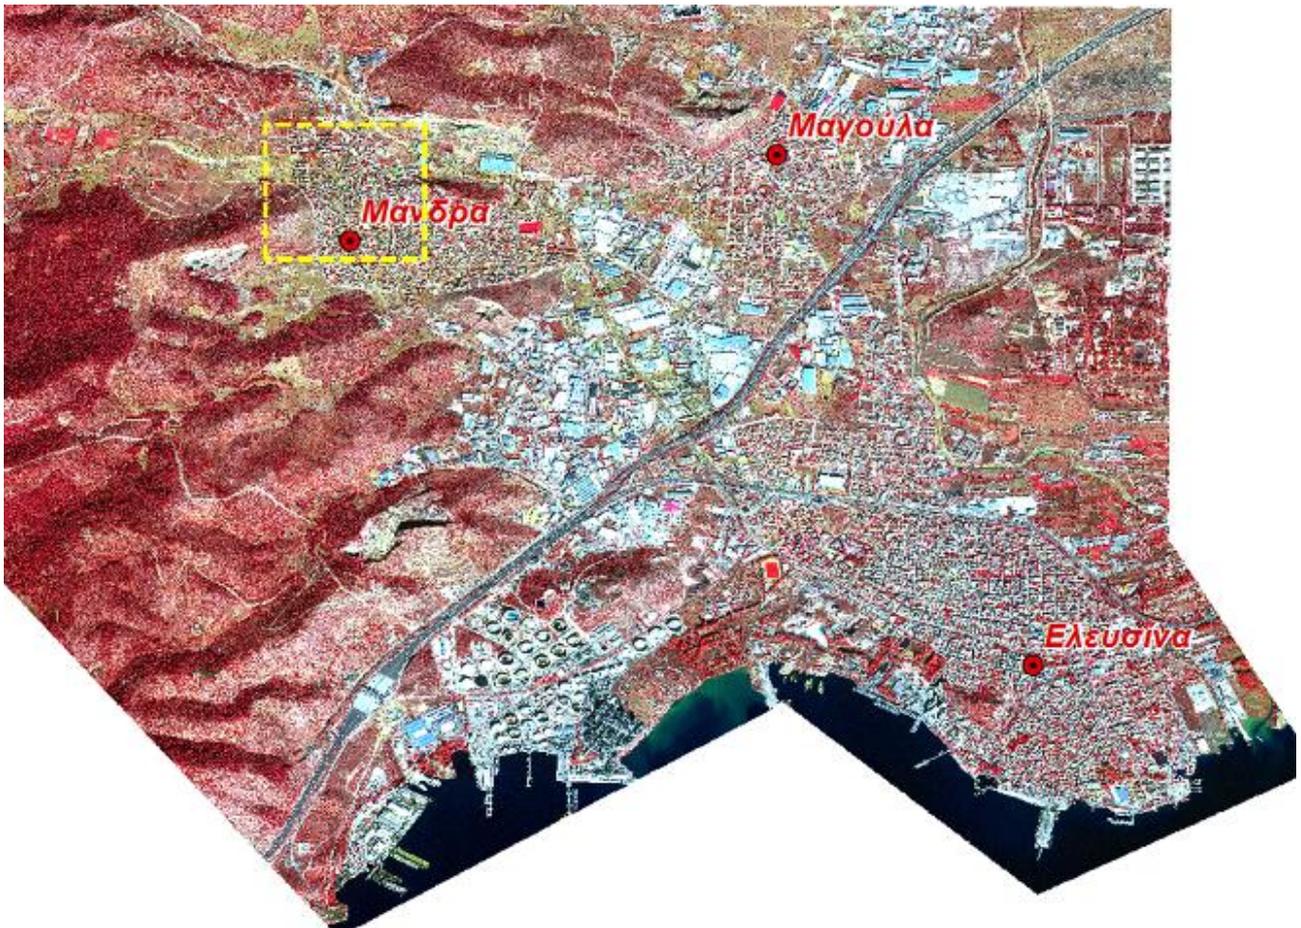
Εικόνα 17. Ψευδοχρωματική δορυφορική εικόνα (R:NIR, G:R, B:G) της ευρύτερης περιοχής ενδιαφέροντος. Η περιοχή στο κίτρινο πλαίσιο παρουσιάζεται μεγεθυμένη στην Εικόνα 18.

Για τους σκοπούς αυτούς χρησιμοποιήθηκε **ψευδοχρωματική εικόνα** (Εικόνα 17) με συνδυασμό φασματικών καναλιών: εγγύς υπέρυθρο (R) – ερυθρό (G) – πράσινο (B). Οι εκτάσεις αυξημένης εδαφικής υγρασίας εμφανίζονται με λαδί χρώμα (σε λεπτομέρεια στην Εικόνα 18).

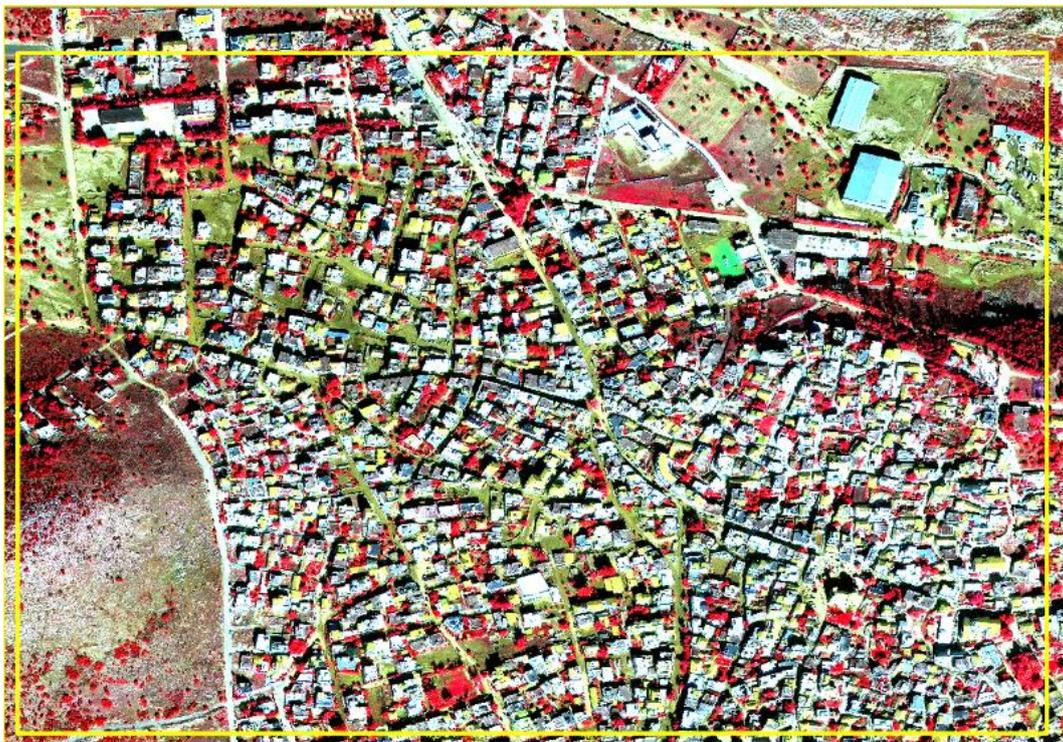
Εικόνα 18. Λεπτομέρεια της ψευδοχρωματικής δορυφορικής εικόνας (R:NIR, G:R, B:G) στο κέντρο της Μάνδρας. Οι εκτάσεις αυξημένης εδαφικής υγρασίας εμφανίζονται με λαδί χρώμα.

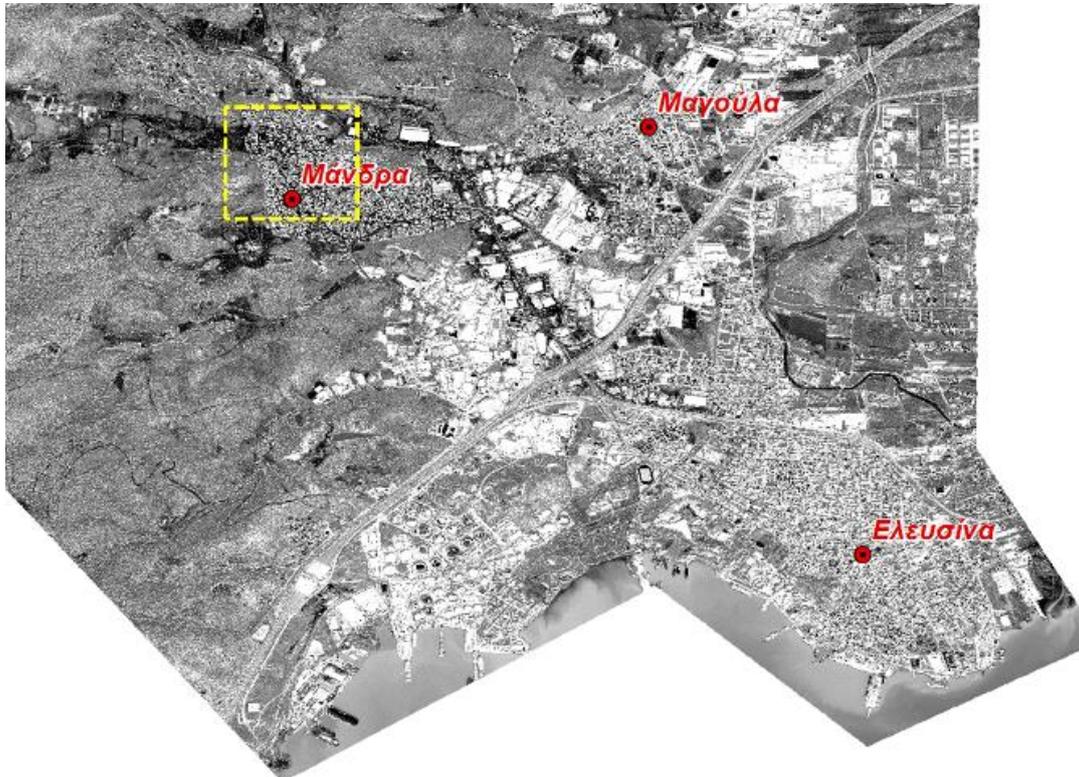
Εικόνα 19. Διαφορά των απόλυτων τιμών φωτεινότητας του ερυθρού και του πράσινου φασματικού καναλιού της δορυφορικής εικόνας. Η περιοχή στο κίτρινο πλαίσιο παρουσιάζεται μεγεθυμένη στην Εικόνα 20.

Επίσης αξιοποιήθηκε η **διαφορά των απόλυτων τιμών φωτεινότητας** του ερυθρού και του πράσινου φασματικού καναλιού, προκειμένου να αναδειχθούν οι περιοχές που εμφανίζουν κορεσμένα σε νερό εδάφη (Εικόνα 19). Οι εκτάσεις αυξημένης εδαφικής υγρασίας εμφανίζονται με πολύ σκούρες αποχρώσεις του γκρι έως και μαύρες (σε λεπτομέρεια στην Εικόνα 20).

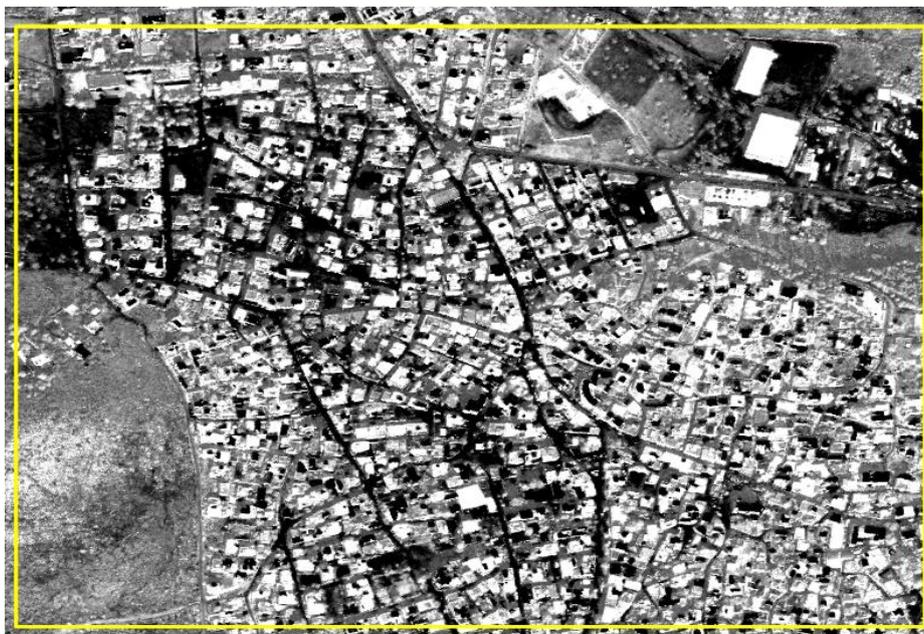
Εικόνα 20. Λεπτομέρεια της διαφοράς των απόλυτων τιμών φωτεινότητας του ερυθρού και του πράσινου φασματικού καναλιού της δορυφορικής εικόνας στο κέντρο της Μάνδρας. Οι εκτάσεις αυξημένης εδαφικής υγρασίας εμφανίζονται με πολύ σκούρες αποχρώσεις του γκρι έως και μαύρες.

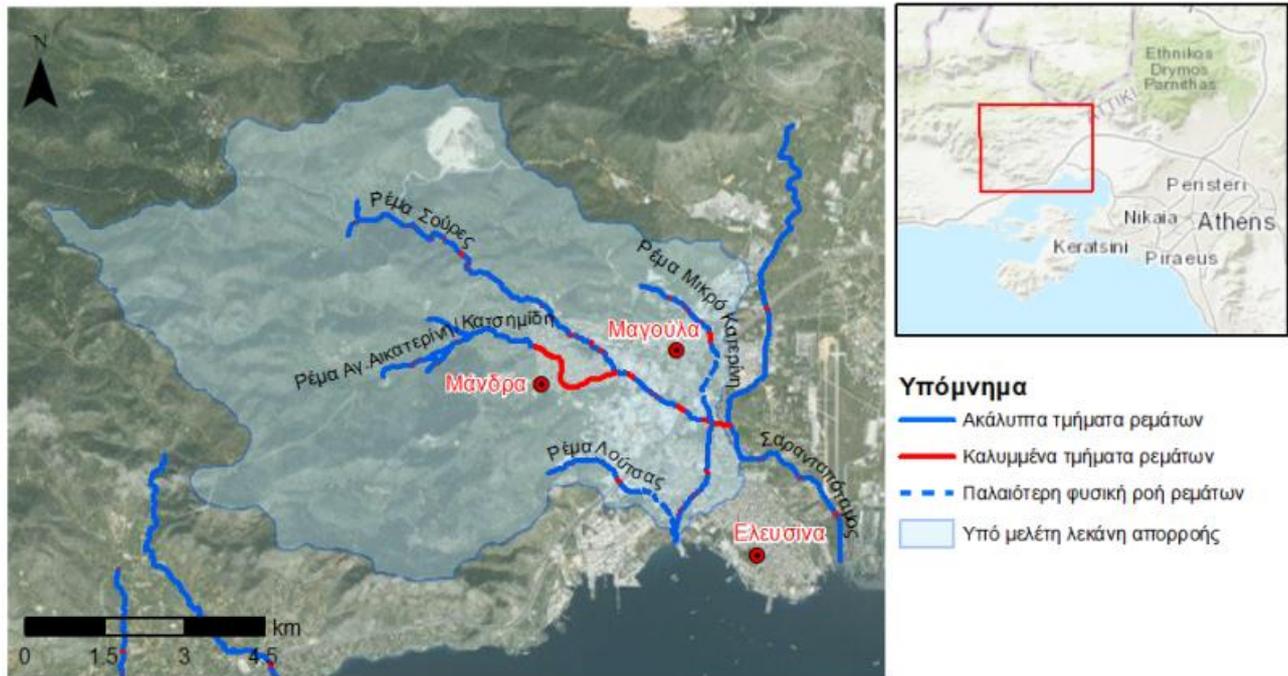
Εικόνα 21. Η λεκάνη απορροής με τα κύρια ρέματα.
