# ΑΝΑΛΥΣΗ ΤΗΣ ΠΛΗΜΜΥΡΑΣ ΤΗΣ 15/11/2017 ΣΤΗ ΔΥΤΙΚΗ ΑΤΤΙΚΗ ΜΕ ΑΞΙΟΠΟΙΗΣΗ ΔΟΡΥΦΟΡΙΚΗΣ ΤΗΛΕΠΙΣΚΟΠΗΣΗΣ

Υπηρεσία FloodHub

Εθνικό Αστεροσκοπείο Αθηνών

Ιανουάριος 2018

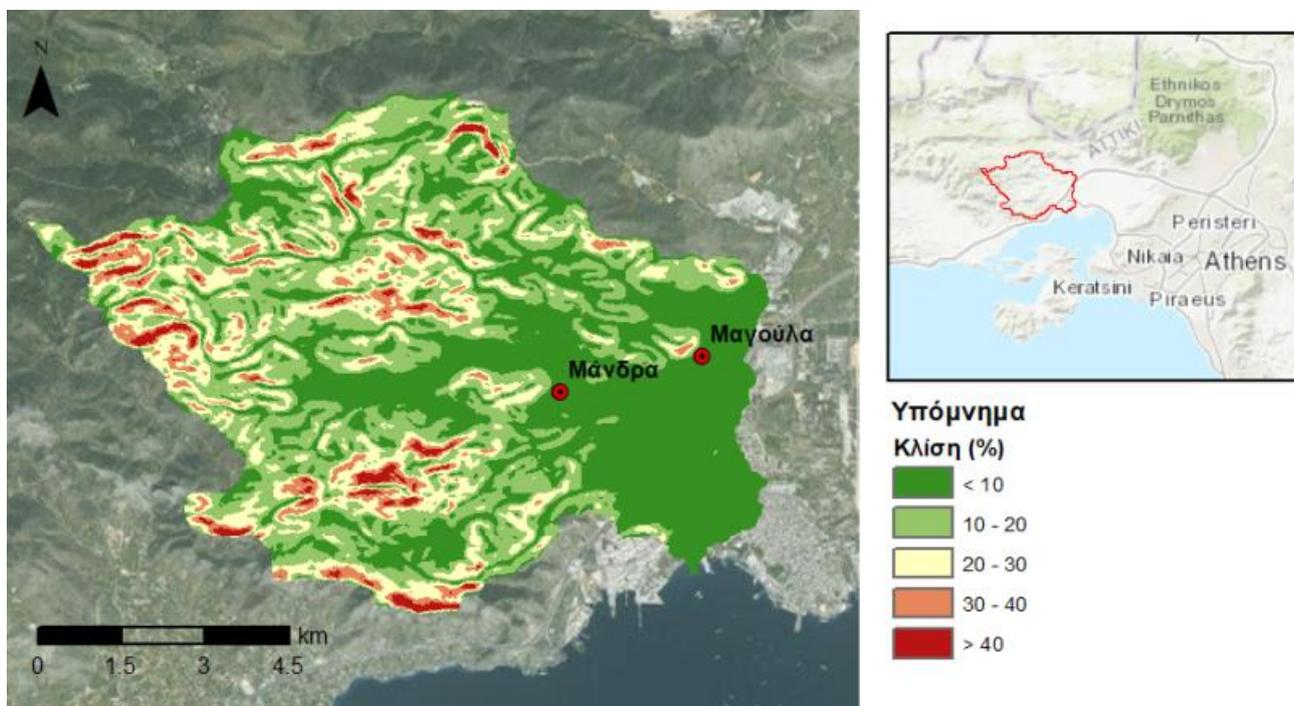
Εικόνα 22. Οι κλίσεις στη λεκάνη απορροής.

Μια ακόμη παράμετρος που επηρεάζει τις διεργασίες βροχής-απορροής είναι η **κλίση**. Η λεκάνη απορροής χαρακτηρίζεται στο μεγαλύτερο μέρος της από ήπιες κλίσεις (Εικόνα 22), με **μέση κλίση της τάξης του 15%**.

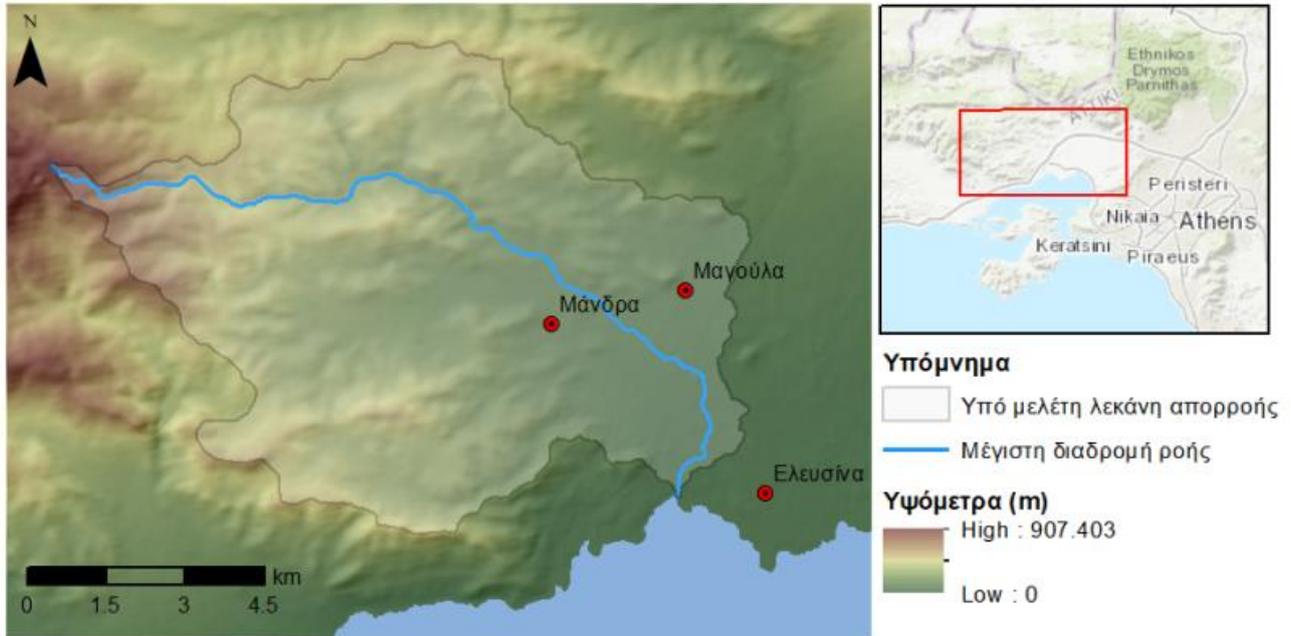
Εικόνα 23. Οριζοντιογραφία της μέγιστης διαδρομής ροής στη λεκάνη απορροής.

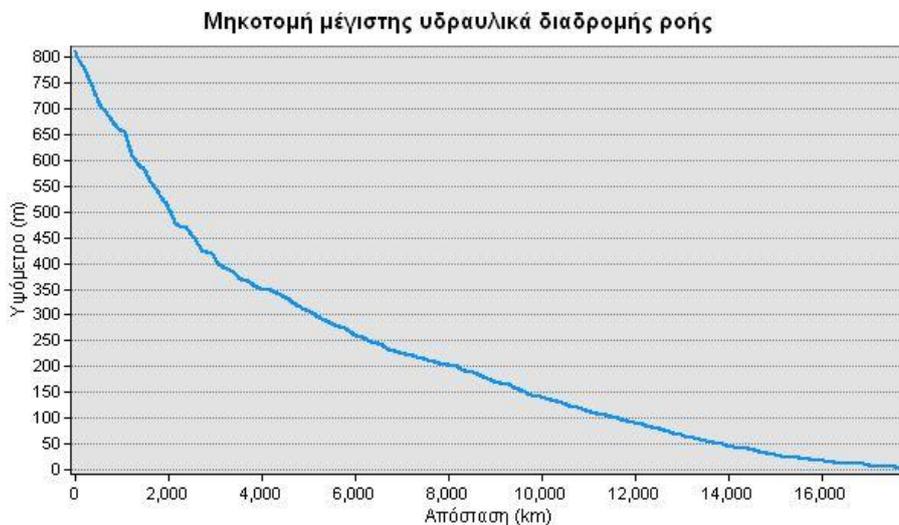
Εικόνα 24. Μηκοτομή της μέγιστης διαδρομής ροής στη λεκάνη απορροής.

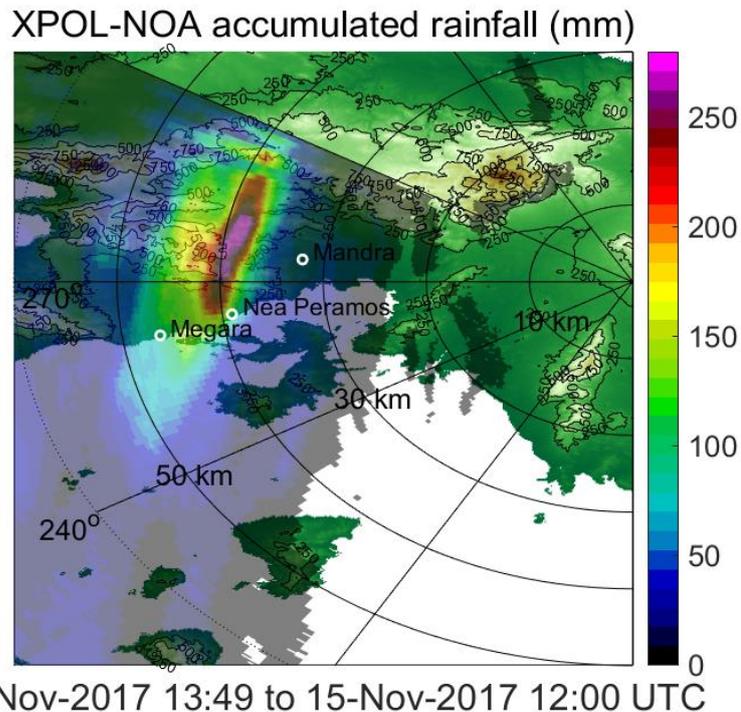
Εικόνα 28. Χωρική απεικόνιση υψηλής ανάλυσης της συνολικής βροχόπτωσης από το μετεωρολογικό ραντάρ ΧΡΟΛ του ΙΕΠΒΑ-ΕΑΑ.

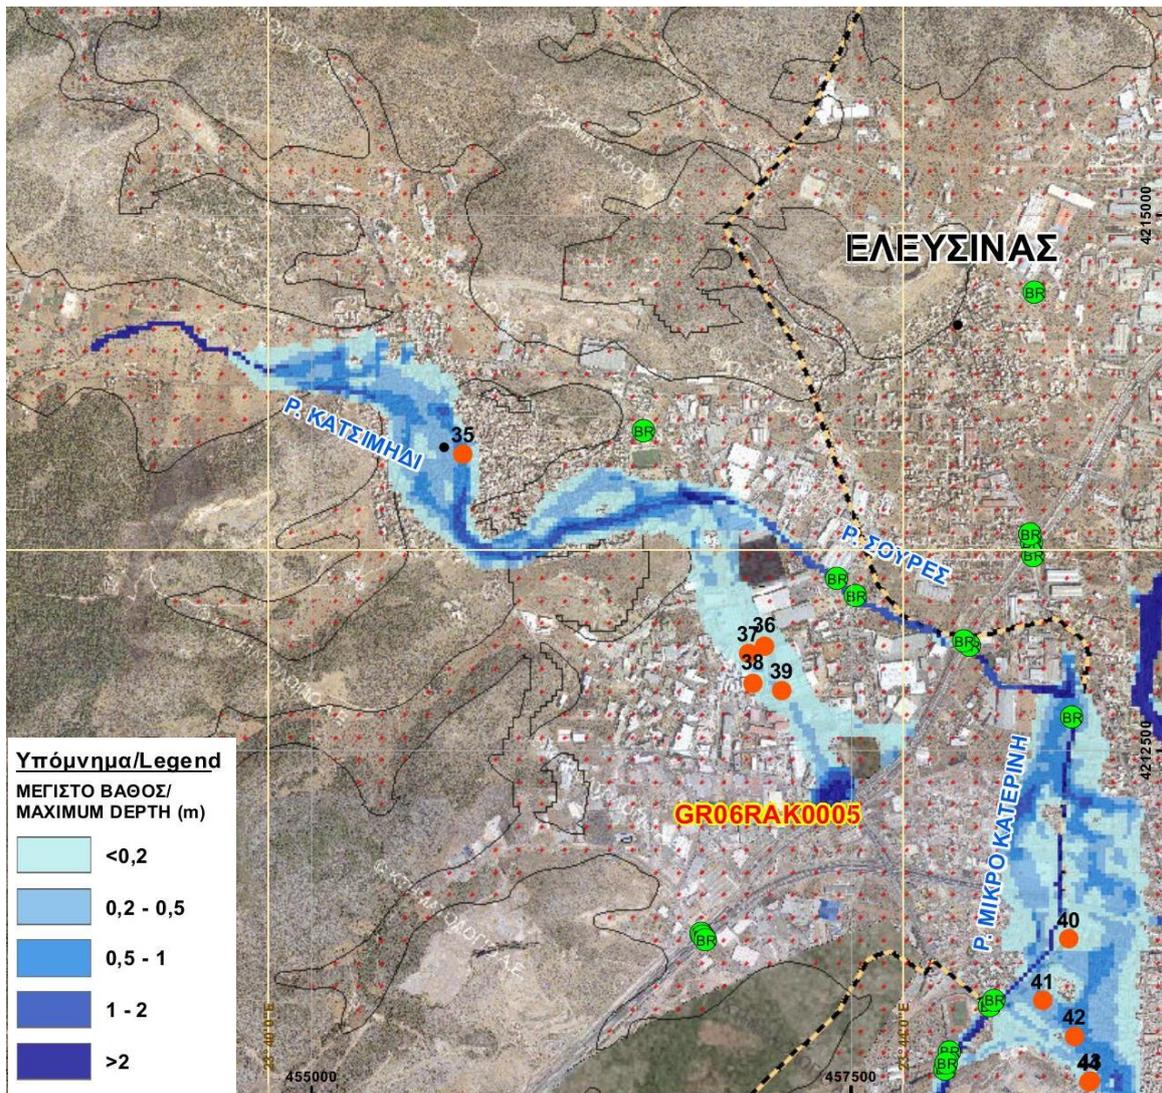
Εικόνα 29. Χάρτης επικινδυνότητας πλημμύρας από ποτάμια ροές στην περιοχή ενδιαφέροντος με χωρική κατανομή μεγίστου βάθους για περίοδο επαναφοράς  $T=1000$  έτη, από το αντίστοιχο σχέδιο διαχείρισης κινδύνων πλημμύρας για λογαριασμό της ΕΓΥ.

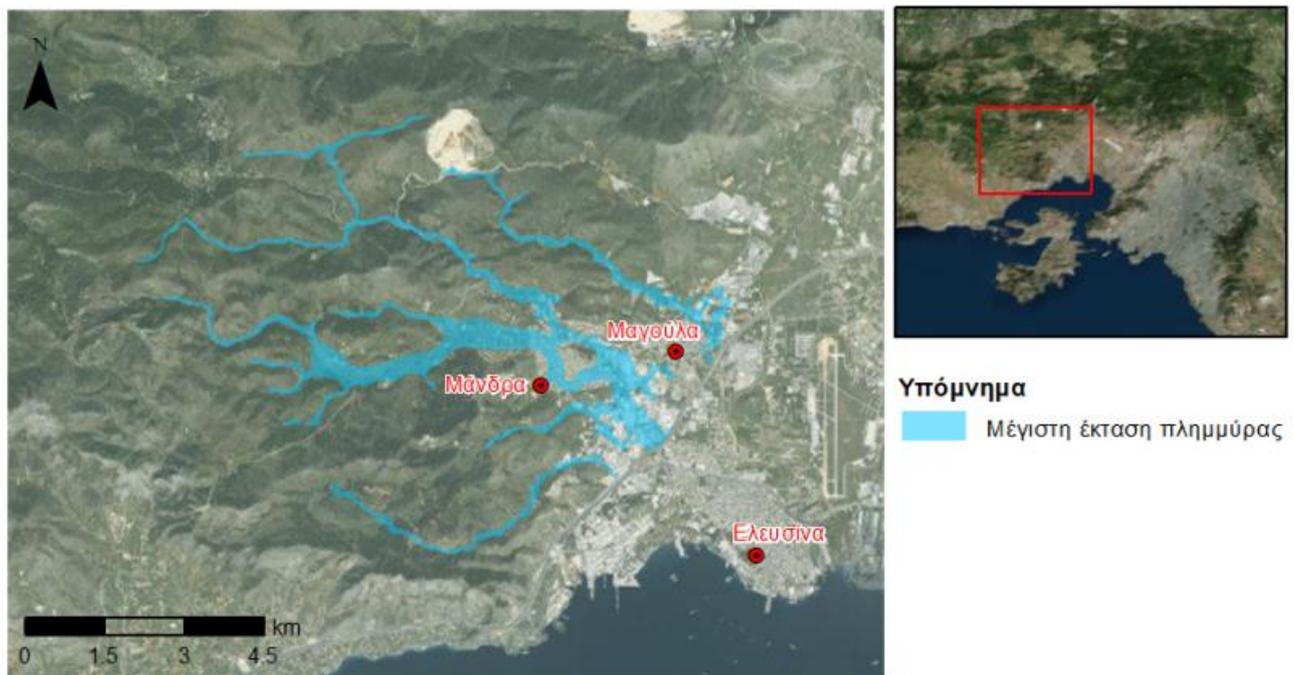
Εικόνα 31. Μέγιστη έκταση πλημμύρας για το προσομοιωμένο σενάριο στην ευρύτερη περιοχή ενδιαφέροντος ως την Αττική Οδό, με υπόβαθρο δορυφορική εικόνα.

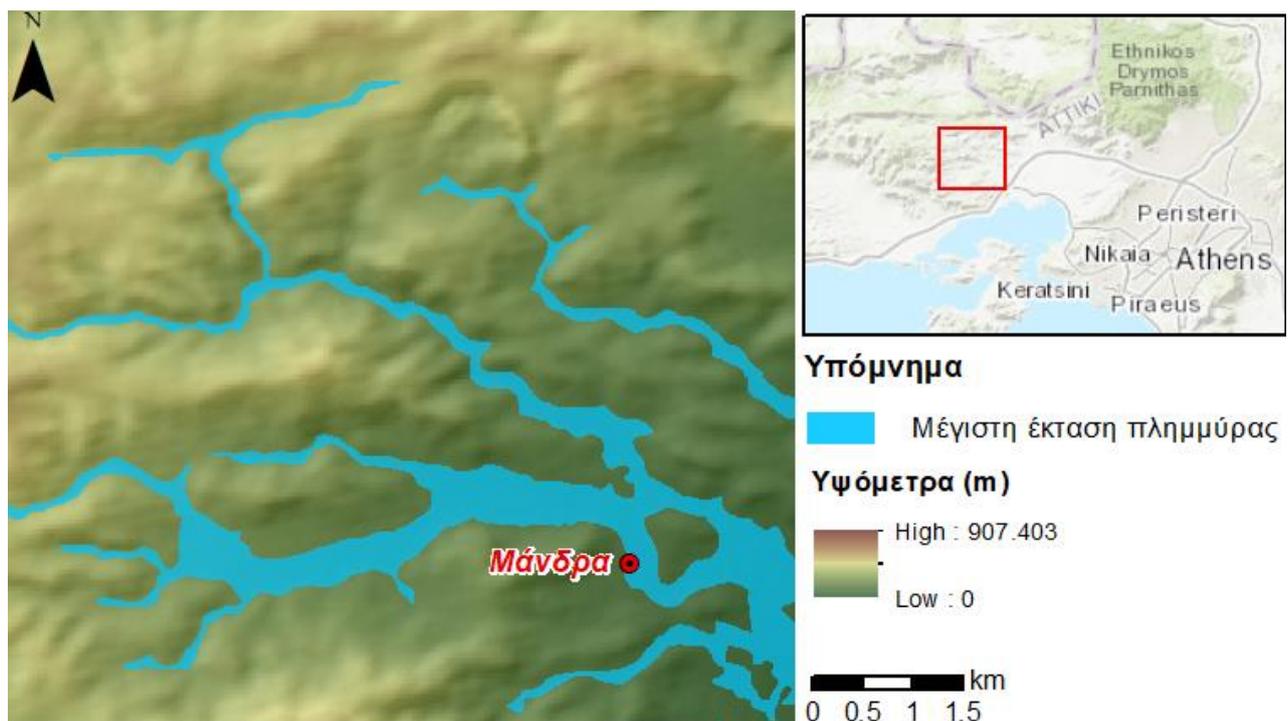
Εικόνα 32. Μέγιστη έκταση πλημμύρας για το προσομοιωμένο σενάριο στη Μάνδρα, με υπόβαθρο ψηφιακό μοντέλο εδάφους.

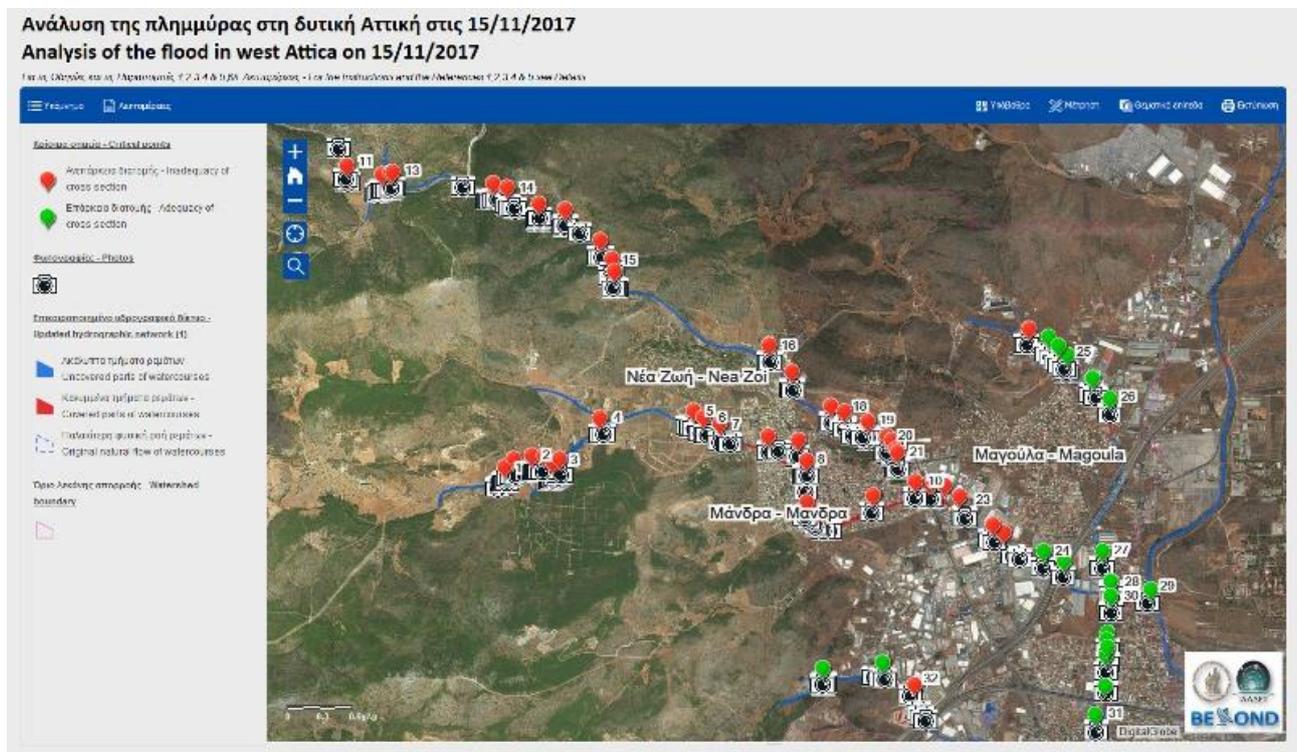
Εικόνα 33. Κρίσιμα σημεία, συνοδευόμενα από φωτογραφίες.

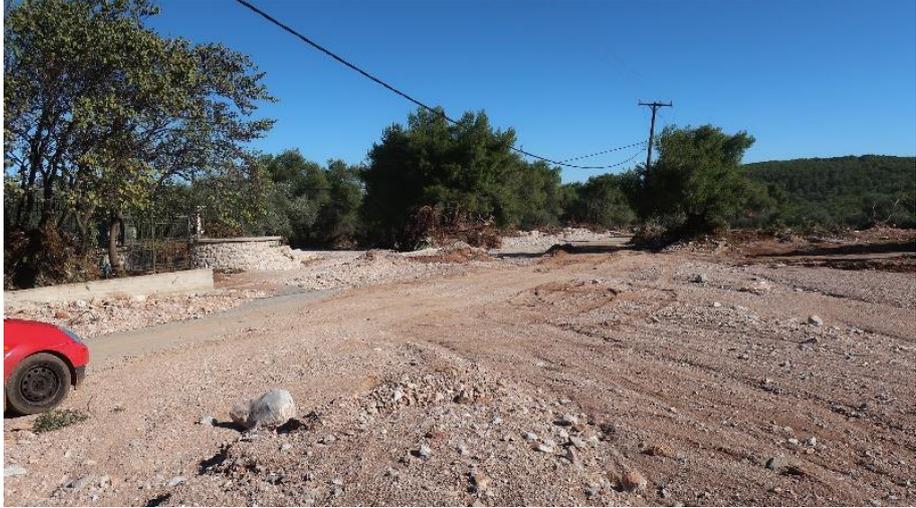
<p>Ανάτη Μάνδρας στα δυτικά, προέκταση οδού Αγίας Αικατερίνης Γεωγρ. πλάτος - Lat: 23,464959 / Γεωγρ. μήκος - Long: 38,073667</p>
<p><b>2</b>

<b>Ανεπάρκεια</b></p> <p><b>Περιγραφή κατάστασης:</b> Συμβολή μη διευθετημένου υδατορεύματος με δρόμο. Υπερχείλιση και καταστροφή δρόμου και περίφραξης.</p> <p><b>Προτεινόμενο μέτρο:</b> Ανάγκη κατασκευής κλειστού υδραυλικού έργου (π.χ. οχετού) για την παροχέτευση του υδατορεύματος κάτω από τον δρόμο.</p>

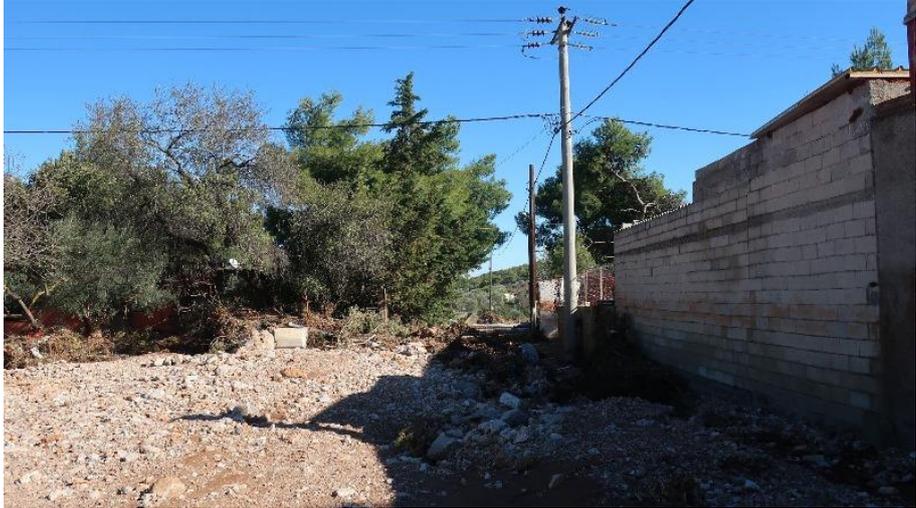
<p>Ανάτη Μάνδρας στα δυτικά, παράλληλα με προέκταση οδού Αγίας Αικατερίνης Γεωγρ. πλάτος - Lat: 23,467852 / Γεωγρ. μήκος - Long: 38,074714</p>

<b>Ανεπάρκεια</b></p> <p><b>Περιγραφή κατάστασης:</b> Κτίσματα και δρόμος εντός μη διευθετημένου υδατορεύματος. Υπερχείλιση και καταστροφή δρόμου, κτισμάτων και περίφραξης.</p> <p><b>Προτεινόμενο μέτρο:</b> Ανάγκη ευρείας διευθέτησης υδατορεύματος (π.χ. διαμόρφωση κοίτης και κατασκευή υδραυλικών έργων οδοποιίας).</p>

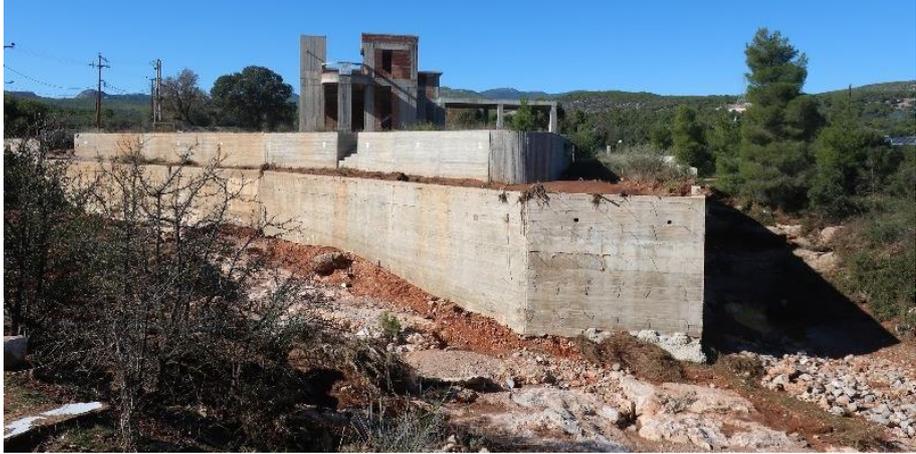
<p>Ανάτη Μάνδρας στα δυτικά, προέκταση οδού Αγίας Αικατερίνης Γεωγρ. πλάτος - Lat: 23,470768 / Γεωγρ. μήκος - Long: 38,074339</p>

<b>Ανεπάρκεια</b></p> <p><b>Περιγραφή κατάστασης:</b> Κτίσμα εντός συμβολής μη διευθετημένων υδατορευμάτων. Υπερχείλιση και καταστροφή τοίχων περίφραξης.</p> <p><b>Προτεινόμενο μέτρο:</b> Ανάγκη ευρείας διευθέτησης υδατορευμάτων (π.χ. διαμόρφωση κοίτης).</p>

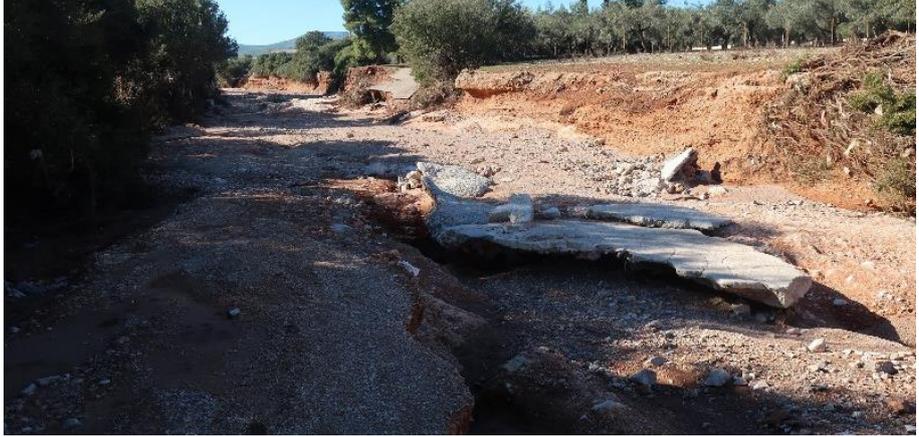
<p>Ανάνη Μάνδρας στα δυτικά, συμβολή με προέκταση οδού Αγίας Αικατερίνης</p> <p>Γεωγρ. πλάτος - Lat: 23,475293 / Γεωγρ. μήκος - Long: 38,077826</p>
<p><b>5</b>

<b>Ανεπάρκεια</b></p> <p><b>Περιγραφή κατάστασης:</b> Συμβολή μη διευθετημένου υδατορεύματος με δρόμο. Υπερχείλιση και καταστροφή δρόμου.</p> <p><b>Προτεινόμενο μέτρο:</b> Ανάγκη κατασκευής τεχνικού έργου (π.χ. γέφυρας) για την παροχέτευση του υδατορεύματος κάτω από τον δρόμο.</p>

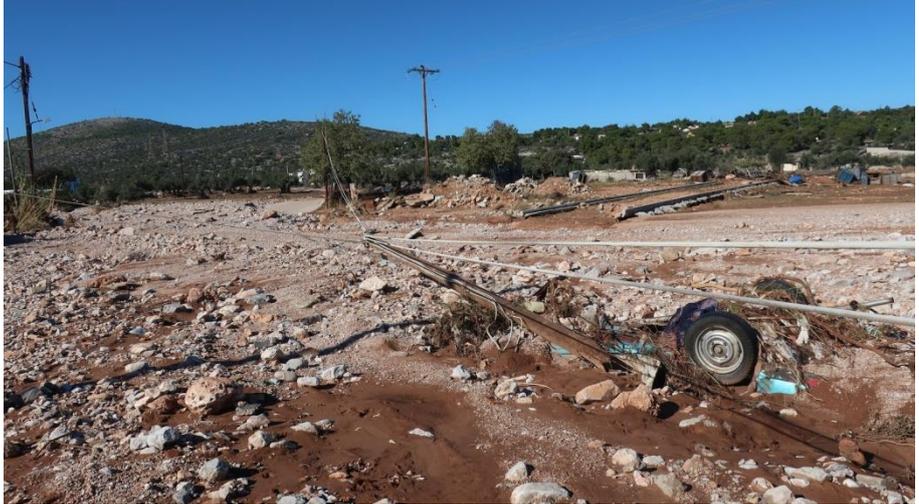
<p>Ανάνη Μάνδρας στα δυτικά, συμβολή με οδό Αγίας Αικατερίνης προς Νέα Ζωή</p> <p>Γεωγρ. πλάτος - Lat: 23,485052 / Γεωγρ. μήκος - Long: 38,078366</p>

<b>Ανεπάρκεια</b></p> <p><b>Περιγραφή κατάστασης:</b> Συμβολή μη διευθετημένου υδατορεύματος με δρόμο. Υπερχείλιση και καταστροφή δρόμου και κτισμάτων.</p> <p><b>Προτεινόμενο μέτρο:</b> Ανάγκη ευρείας διευθέτησης υδατορεύματος (π.χ. διαμόρφωση κοίτης και εκτροπή προς ρέμα Σούρες) και κατασκευής τεχνικού έργου οδοποιίας (π.χ. γέφυρας).</p>

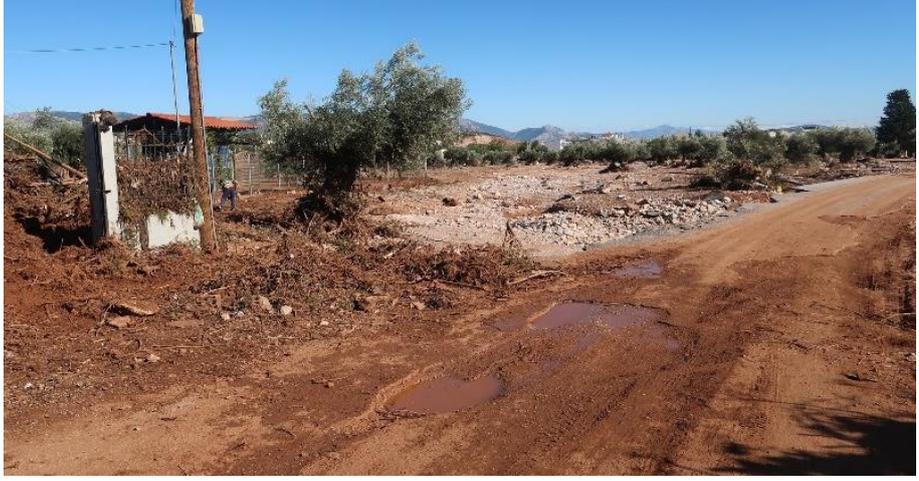
<p>Ανάνη Μάνδρας στα δυτικά, συμβολή με οδό Αγίας Αικατερίνης προς Νέα Ζωή</p> <p>Γεωγρ. πλάτος - Lat: 23,486280 / Γεωγρ. μήκος - Long: 38,077852</p>

<b>Ανεπάρκεια</b></p> <p><b>Περιγραφή κατάστασης:</b> Κτίσματα και δρόμος εντός μη διευθετημένου υδατορεύματος. Υπερχείλιση και καταστροφή κτισμάτων και δρόμου.</p> <p><b>Προτεινόμενο μέτρο:</b> Ανάγκη ευρείας διευθέτησης υδατορεύματος από πιο ανάνη (π.χ. διαμόρφωση κοίτης και εκτροπή προς ρέμα Σούρες).</p>

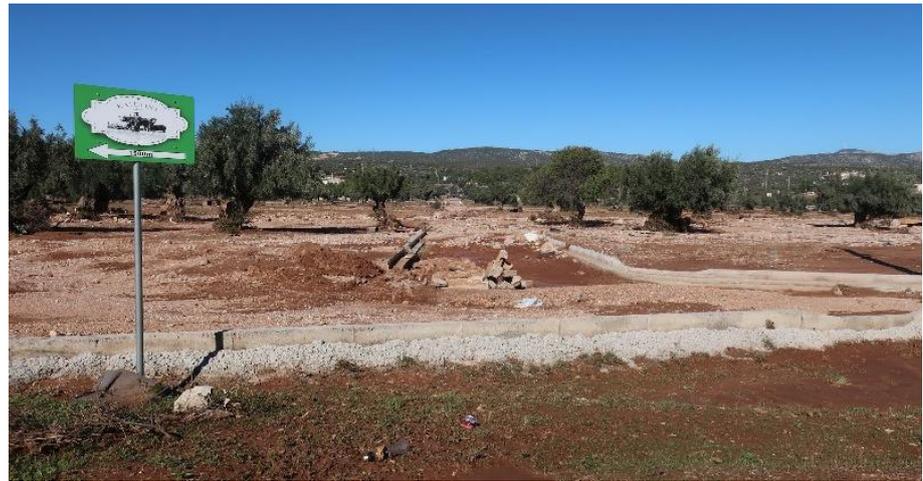
Ανάντη Μάνδρας στα δυτικά, οδός Αγίας Αικατερίνης στο ύψος της εκκλησίας Αγίας Αικατερίνης

**Περιγραφή κατάστασης:**  
Νέα οικιστική επέκταση εντός μη διευθετημένου υδατορεύματος. Υπερχείλιση και καταστροφή δρόμου.

**Προτεινόμενο μέτρο:**  
Ανάγκη ευρείας διευθέτησης υδατορεύματος από πιο ανάντη (π.χ. διαμόρφωση κοίτης και εκτροπή προς ρέμα Σούρες).

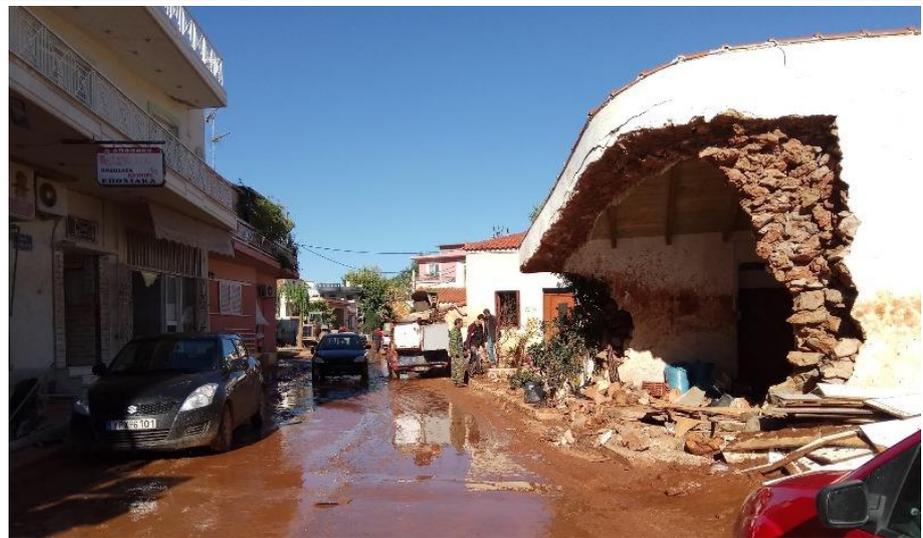
Μάνδρα, διασταύρωση οδών Κοροπούλη και Ηρακλέους

**Περιγραφή κατάστασης:**  
Φραγμένος υπόγειος αγωγός ανεπαρκούς διατομής κατά μήκος του δρόμου. Καταστροφή κτισμάτων και δρόμου.

**Προτεινόμενο μέτρο:**  
Ανάγκη κατασκευής υπόγειου αγωγού επαρκούς διατομής κατά μήκος του δρόμου με τακτικό καθαρισμό και συντήρηση.

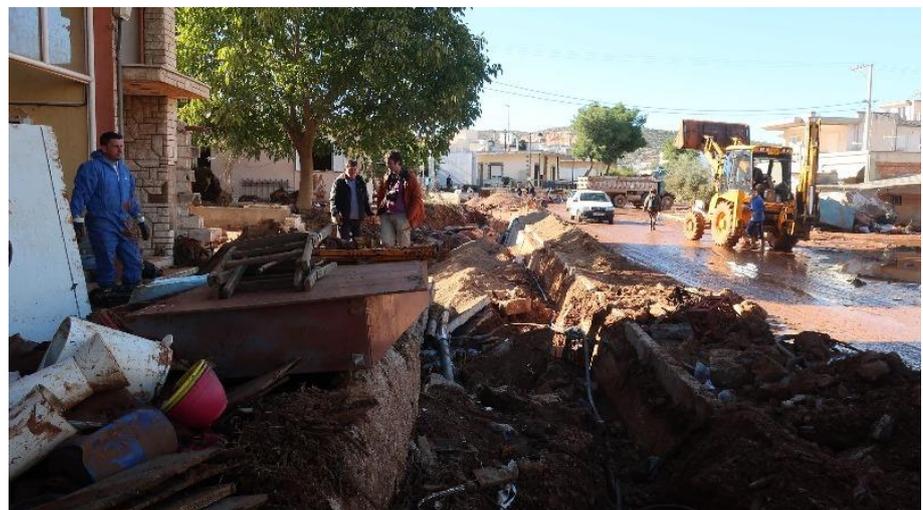
Μάνδρα, οδός Κοροπούλη, ανάντη στάσης Β. ΜΟΙΡΑ

**Περιγραφή κατάστασης:**  
Φραγμένος υπόγειος αγωγός ανεπαρκούς διατομής κατά μήκος του δρόμου. Καταστροφή κτισμάτων και δρόμου.

**Προτεινόμενο μέτρο:**  
Ανάγκη κατασκευής υπόγειου αγωγού επαρκούς διατομής κατά μήκος του δρόμου με τακτικό καθαρισμό και συντήρηση.

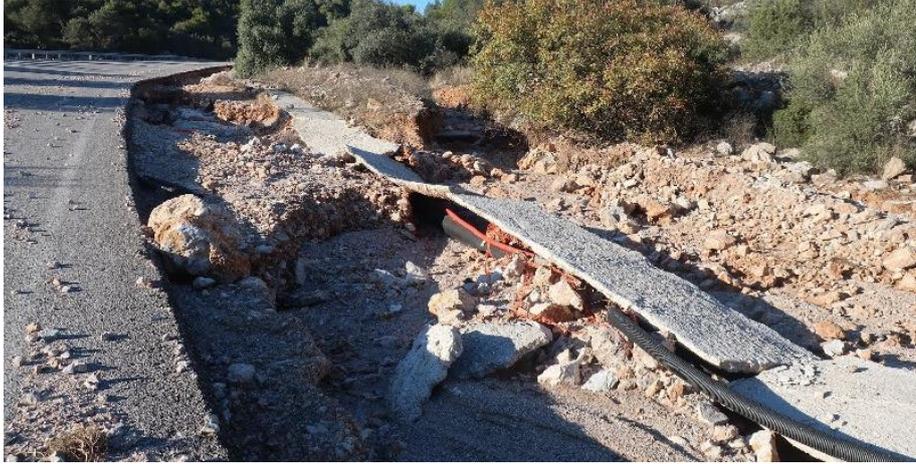
<p>Εθνική οδός Ελευσίνας - Θηβών, βορειοδυτικά της Νέας Ζωής, ανάντη της εκκλησίας Αγίου Χαραλάμπου</p> <p>Γεωγρ. πλάτος - Lat: 23,448497 / Γεωγρ. μήκος - Long: 38,099079</p>
<p><b>12</b>

<b>Ανεπάρκεια</b></p> <p><b>Περιγραφή κατάστασης:</b> Δρόμος εντός μη διευθετημένου υδατορεύματος. Υπερχείλιση και καταστροφή δρόμου.</p> <p><b>Προτεινόμενο μέτρο:</b> Ανάγκη διευθέτησης υδατορεύματος (π.χ. κατασκευή υδραυλικών έργων οδοποιίας).</p>

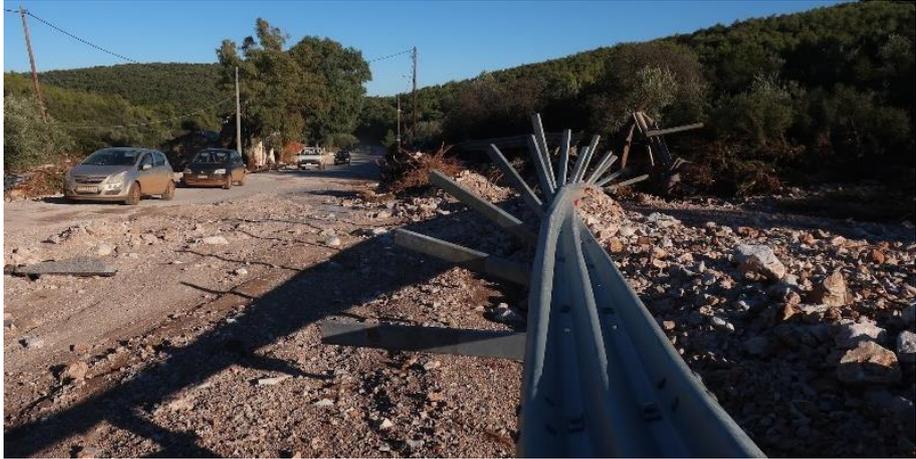
<p>Εθνική οδός Ελευσίνας - Θηβών, βορειοδυτικά της Νέας Ζωής, κατάντη της εκκλησίας Αγίου Χαραλάμπου</p> <p>Γεωγρ. πλάτος - Lat: 23,452123 / Γεωγρ. μήκος - Long: 38,098038</p>

<b>Ανεπάρκεια</b></p> <p><b>Περιγραφή κατάστασης:</b> Συμβολή υδατορεύματος με δρόμο με κλειστό υδραυλικό έργο. Υπερχείλιση και καταστροφή δρόμου.</p> <p><b>Προτεινόμενο μέτρο:</b> Ανάγκη αύξησης της διατομής του κλειστού υδραυλικού έργου (π.χ. διαπλάτυνση, εκβάθυνση) με τακτικό καθαρισμό και συντήρηση.</p>

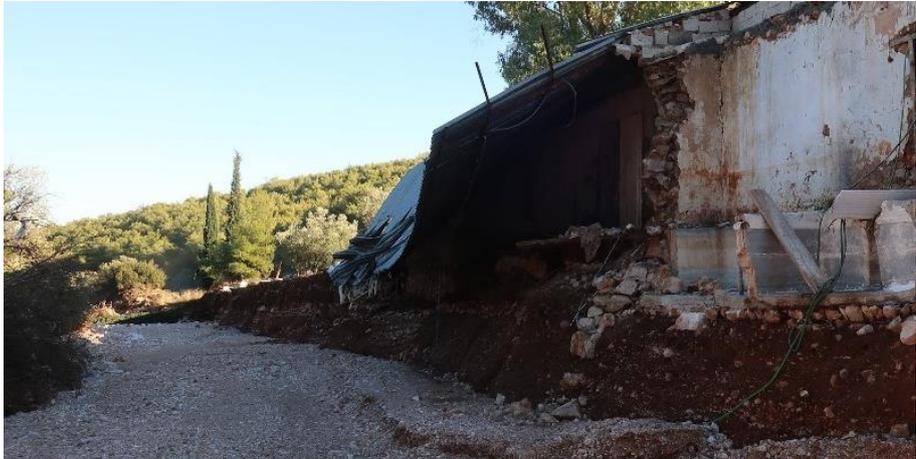
<p>Εθνική οδός Ελευσίνας - Θηβών, βορειοδυτικά της Νέας Ζωής, κατάντη της εκκλησίας Αγίου Χαραλάμπου</p> <p>Γεωγρ. πλάτος - Lat: 23,453404 / Γεωγρ. μήκος - Long: 38,098333</p>

<b>Ανεπάρκεια</b></p> <p><b>Περιγραφή κατάστασης:</b> Κτίσματα εντός συμβολής μη διευθετημένων υδατορευμάτων. Υπερχείλιση και καταστροφή κτισμάτων.</p> <p><b>Προτεινόμενο μέτρο:</b> Ανάγκη διευθέτησης υδατορευμάτων (π.χ. διαμόρφωση κοίτης).</p>

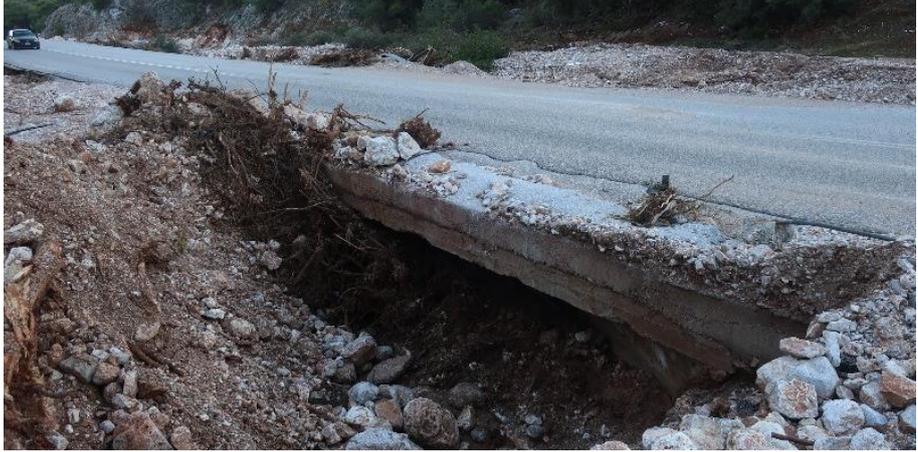
<p>Εθνική οδός Ελευσίνας - Θηβών, βορειοδυτικά της Νέας Ζωής, κατάντη της διασταύρωσης προς λατομεία Χάλυψ</p> <p>Γεωγρ. πλάτος - Lat: 23,465416 / Γεωγρ. μήκος - Long: 38,096964</p>
<p><b>15</b>

<b>Ανεπάρκεια</b></p> <p><b>Περιγραφή κατάστασης:</b> Συμβολή υδατορεύματος με δρόμο με κλειστό υδραυλικό έργο. Υπερχείλιση και καταστροφή δρόμου.</p> <p><b>Προτεινόμενο μέτρο:</b> Ανάγκη αύξησης της διατομής του κλειστού υδραυλικού έργου (π.χ. διαπλάτυνση, εκβάθυνση) με τακτικό καθαρισμό και συντήρηση.</p>

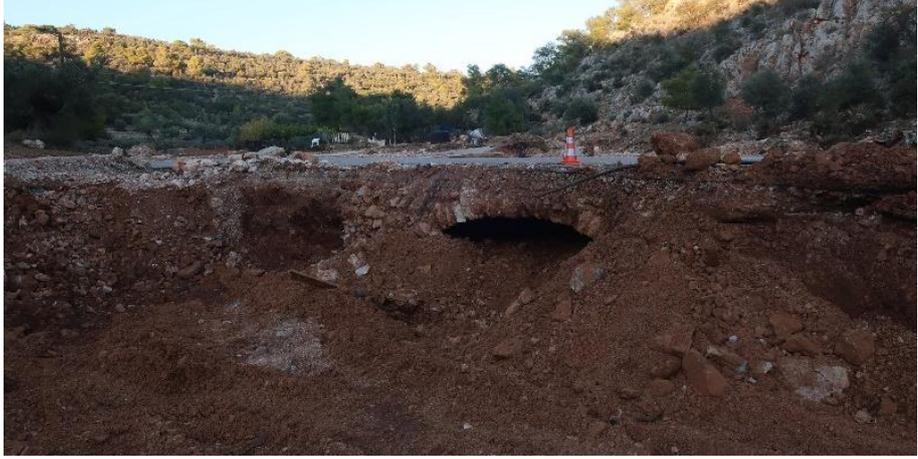
<p>Εθνική οδός Ελευσίνας - Θηβών, βορειοδυτικά της Νέας Ζωής, κατάντη καντινών</p> <p>Γεωγρ. πλάτος - Lat: 23,476185 / Γεωγρ. μήκος - Long: 38,090958</p>

<b>Ανεπάρκεια</b></p> <p><b>Περιγραφή κατάστασης:</b> Συμβολή υδατορεύματος με δρόμο με κλειστό υδραυλικό έργο. Υπερχείλιση και καταστροφή δρόμου.</p> <p><b>Προτεινόμενο μέτρο:</b> Ανάγκη αύξησης της διατομής του κλειστού υδραυλικού έργου (π.χ. διαπλάτυνση, εκβάθυνση) με τακτικό καθαρισμό και συντήρηση.</p>

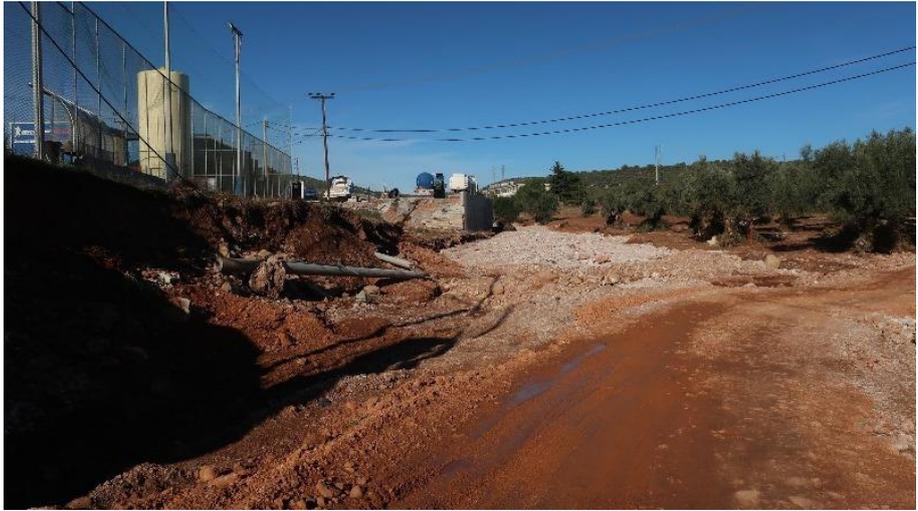
<p>Εθνική οδός Ελευσίνας - Θηβών, ανατολικά της Νέας Ζωής, πίσω από το βενζινάδικο Cyclon</p> <p>Γεωγρ. πλάτος - Lat: 23,492907 / Γεωγρ. μήκος - Long: 38,083848</p>

<b>Ανεπάρκεια</b></p> <p><b>Περιγραφή κατάστασης:</b> Συμβολή μη διευθετημένου υδατορεύματος με δρόμο. Υπερχείλιση και καταστροφή δρόμου και περίφραξης.</p> <p><b>Προτεινόμενο μέτρο:</b> Ανάγκη διευθέτησης και κατασκευής κλειστού υδραυλικού έργου (π.χ. οχετού ή γέφυρας) για την παροχέτευση του υδατορεύματος κάτω από τον δρόμο με τακτικό καθαρισμό και συντήρηση.</p>

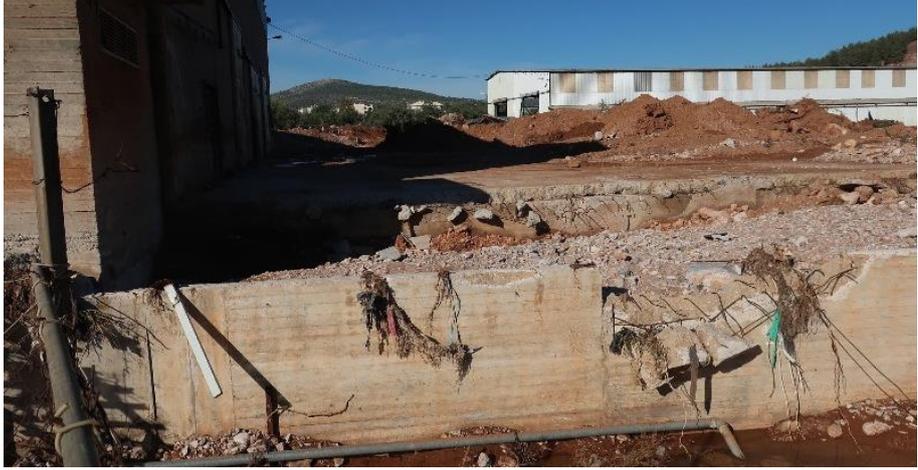
<p>Εθνική οδός Ελευσίνας - Θηβών, Δ. Βακόντιος ΑΕΒΕ Γεωγρ. πλάτος - Lat: 23,499420 / Γεωγρ. μήκος - Long: 38,078832</p>
<p><b>18</b>

<b>Ανεπάρκεια</b></p> <p><b>Περιγραφή κατάστασης:</b> Κτίσματα εντός μη διευθετημένου υδατορεύματος. Υπερχείλιση και καταστροφή κτισμάτων.</p> <p><b>Προτεινόμενο μέτρο:</b> Ανάγκη ευρείας διευθέτησης υδατορεύματος, ειδικά αν εκτραπεί το ρέμα Αγίας Αικατερίνης σε αυτό.</p>

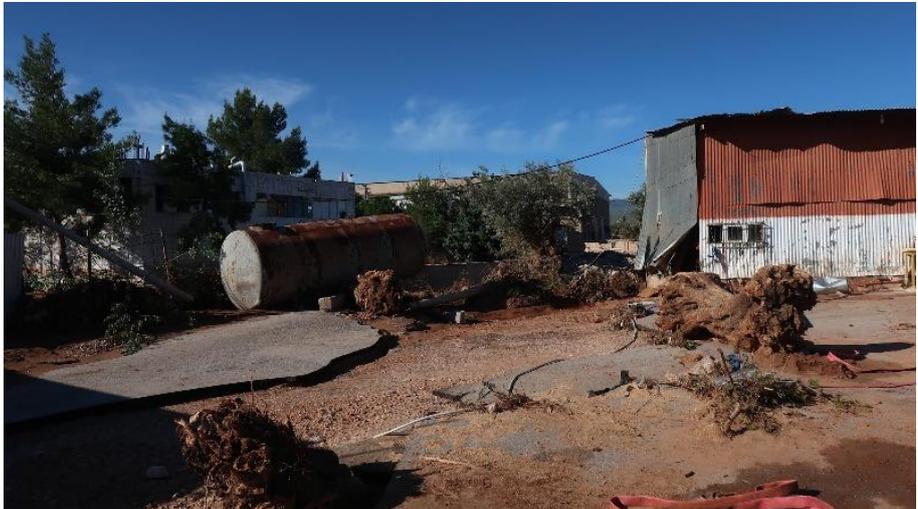
<p>Εθνική οδός Ελευσίνας - Θηβών, Εργοτάξιο Δήμου Μάνδρας Γεωγρ. πλάτος - Lat: 23,500396 / Γεωγρ. μήκος - Long: 38,078744</p>
<p><b>19</b>

<b>Ανεπάρκεια</b></p> <p><b>Περιγραφή κατάστασης:</b> Κτίσματα και συμβολή μη διευθετημένου υδατορεύματος με δρόμο με κλειστό υδραυλικό έργο. Υπερχείλιση και καταστροφή κτισμάτων.</p> <p><b>Προτεινόμενο μέτρο:</b> Ανάγκη ευρείας διευθέτησης υδατορεύματος, ειδικά αν εκτραπεί το ρέμα Αγίας Αικατερίνης σε αυτό.</p>

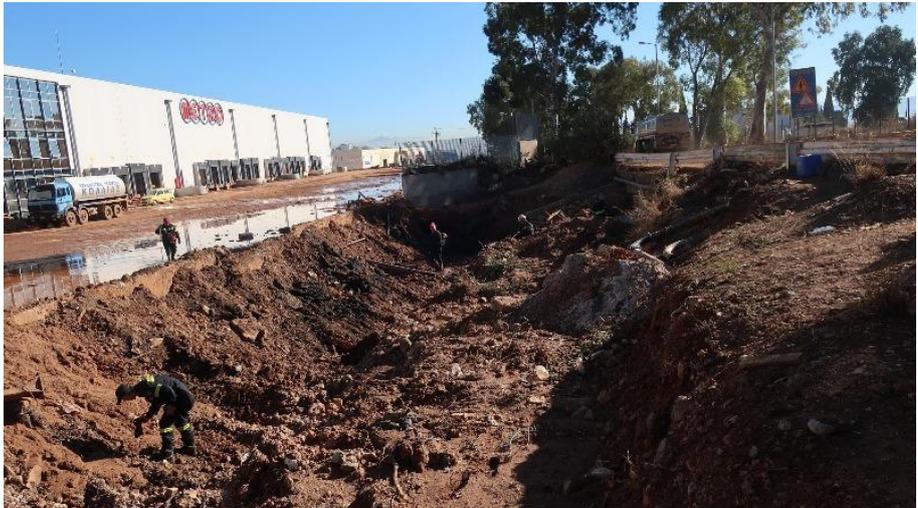
<p>Εθνική οδός Ελευσίνας - Θηβών, ΜΕΤΡΟ Κέντρο Διανομής Μάνδρας Γεωγρ. πλάτος - Lat: 23,503194 / Γεωγρ. μήκος - Long: 38,077624</p>

<b>Ανεπάρκεια</b></p> <p><b>Περιγραφή κατάστασης:</b> Συμβολή μη διευθετημένου υδατορεύματος με δρόμο με κλειστό υδραυλικό έργο. Υπερχείλιση και καταστροφή δρόμου και περίφραξης.</p> <p><b>Προτεινόμενο μέτρο:</b> Ανάγκη ευρείας διευθέτησης υδατορεύματος, ειδικά αν εκτραπεί το ρέμα Αγίας Αικατερίνης σε αυτό.</p>

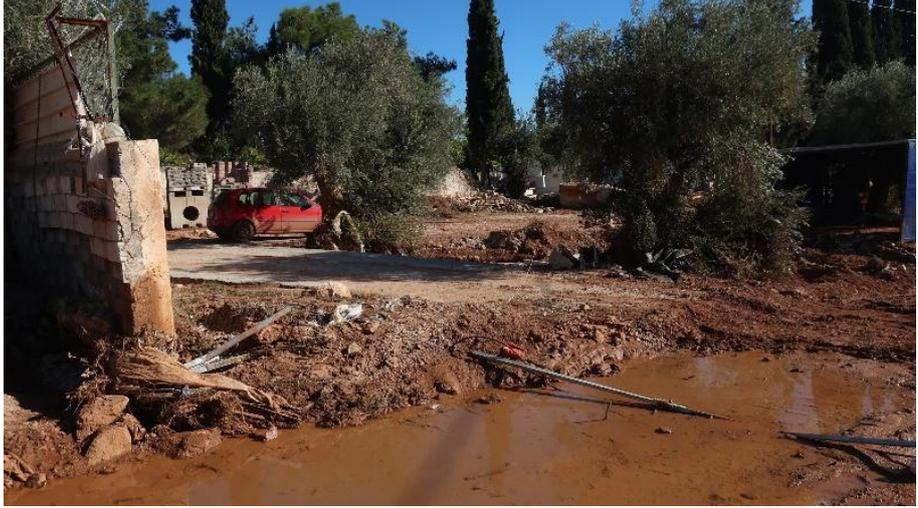
<p>Εθνική οδός Ελευσίνας - Θηβών, πίσω από το Νεκροταφείο Μάνδρας Γεωγρ. πλάτος - Lat: 23,505168 / Γεωγρ. μήκος - Long: 38,076322</p>
<p><b>21</b>

<b>Ανεπάρκεια</b></p> <p><b>Περιγραφή κατάστασης:</b> Συμβολή μη διευθετημένου υδατορεύματος με δρόμο. Υπερχείλιση και καταστροφή δρόμου και περίφραξης.</p> <p><b>Προτεινόμενο μέτρο:</b> Ανάγκη ευρείας διευθέτησης υδατορεύματος, ειδικά αν εκτραπεί το ρέμα Αγίας Αικατερίνης σε αυτό.</p>

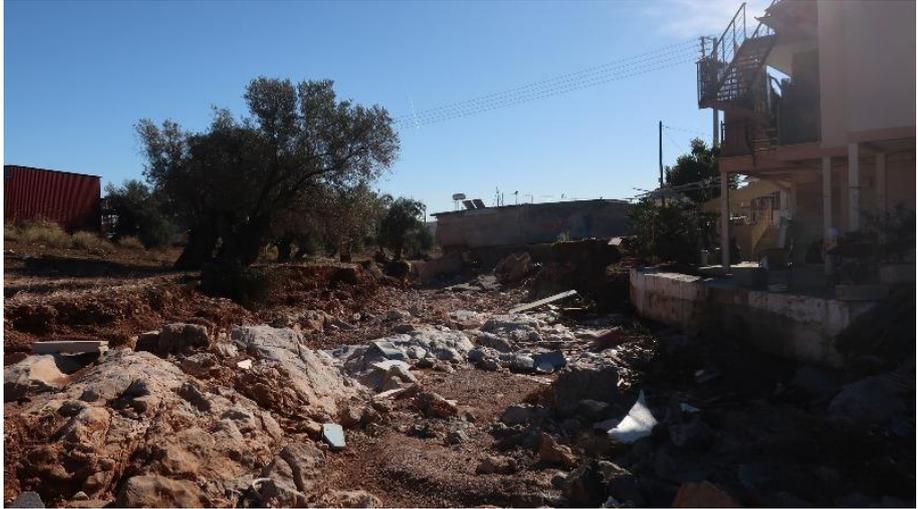
<p>Γέφυρα οδού Δούκα, προς Αστυνομικό Τμήμα Μάνδρας Γεωγρ. πλάτος - Lat: 23,506393 / Γεωγρ. μήκος - Long: 38,074961</p>

<b>Ανεπάρκεια</b></p> <p><b>Περιγραφή κατάστασης:</b> Κτίσματα εντός μη διευθετημένου υδατορεύματος. Υπερχείλιση και καταστροφή τοίχων περίφραξης.</p> <p><b>Προτεινόμενο μέτρο:</b> Ανάγκη ευρείας διευθέτησης υδατορεύματος, ειδικά αν εκτραπεί το ρέμα Αγίας Αικατερίνης σε αυτό.</p>

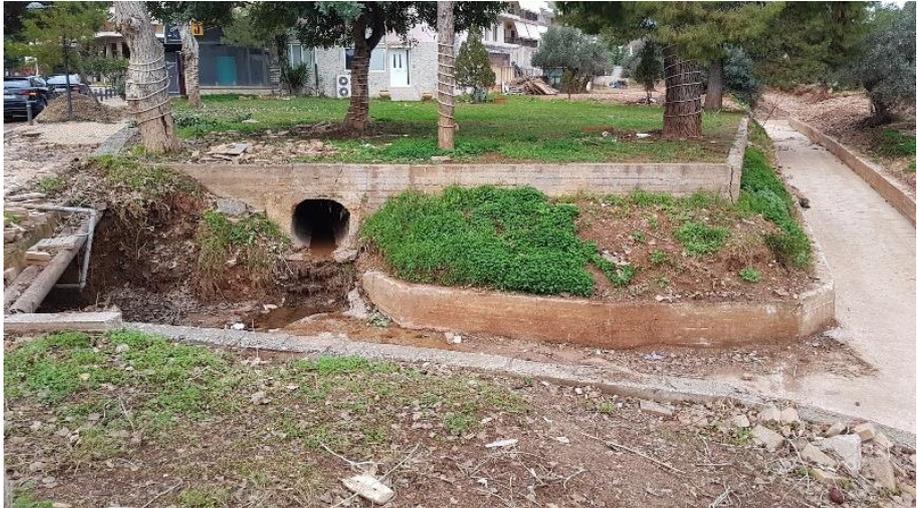
<p>Είσοδος Μάνδρας, διασταύρωση οδών Κοροπούλη και Ρόκκα Γεωγρ. πλάτος - Lat: 23,508236 / Γεωγρ. μήκος - Long: 38,072539</p>
---	---

<b>Ανεπάρκεια</b></p> <p><b>Περιγραφή κατάστασης:</b> Συμβολή υδατορευμάτων. Φραγμένος υπόγειος αγωγός οδού Κοροπούλη. Υπερχείλιση υδραυλικού έργου.</p> <p><b>Προτεινόμενο μέτρο:</b> Ανάγκη ευρείας διευθέτησης υδατορεύματος, ειδικά αν εκτραπεί το ρέμα Αγίας Αικατερίνης σε αυτό.</p>

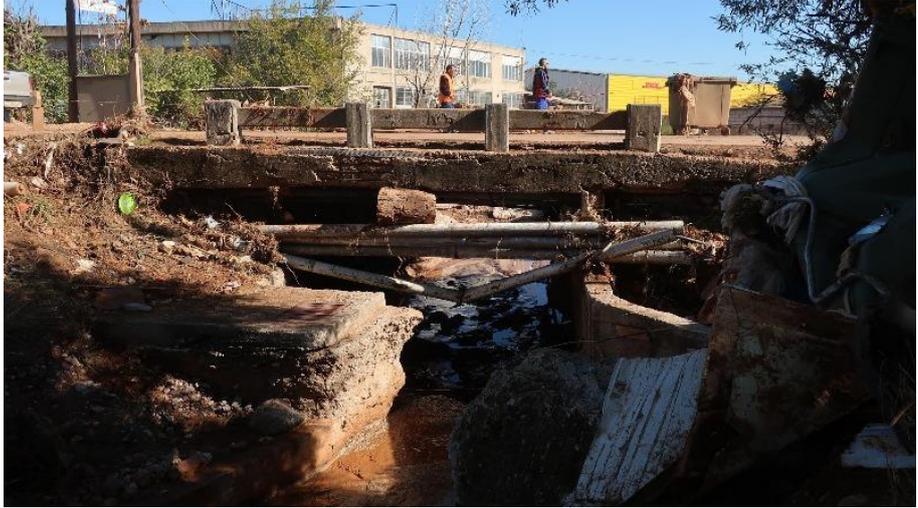
<p>Εθνική οδός Ελευσίνας - Θηβών, διασταύρωση με οδό Κοροπούλη Γεωγρ. πλάτος - Lat: 23,509610 / Γεωγρ. μήκος - Long: 38,072417</p>
<p><b>23</b>

<b>Ανεπάρκεια</b></p> <p><b>Περιγραφή κατάστασης:</b> Συμβολή υδατορεύματος με δρόμο με κλειστό υδραυλικό έργο. Υπερχειλίση υδραυλικού έργου.</p> <p><b>Προτεινόμενο μέτρο:</b> Ανάγκη ευρείας διευθέτησης υδατορεύματος, ειδικά αν εκτραπεί το ρέμα Αγίας Αικατερίνης σε αυτό.</p>

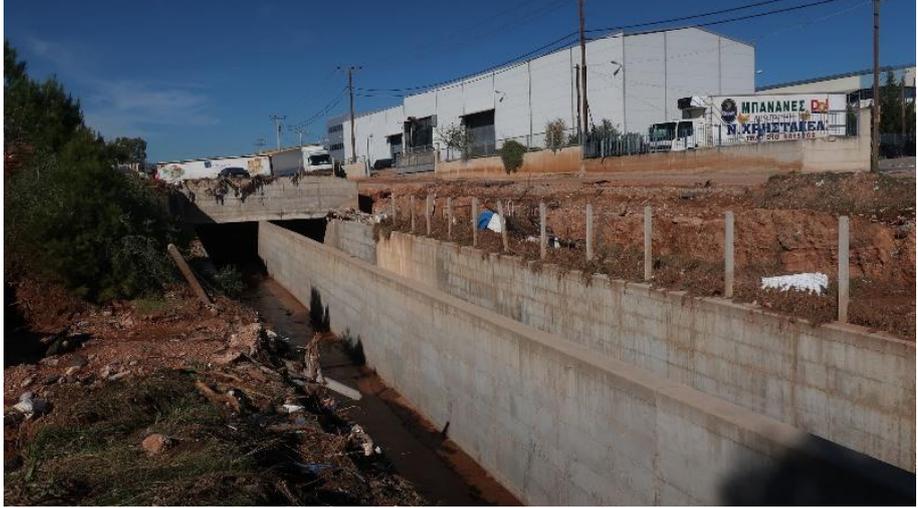
<p>Δίδυμο ανοιχτό κανάλι κατάντη DHL Γεωγρ. πλάτος - Lat: 23,513289 / Γεωγρ. μήκος - Long: 38,071022</p>
<p><b>24</b>

<b>Ανεπάρκεια</b></p> <p><b>Περιγραφή κατάστασης:</b> Διευθετημένο υδατόρευμα. Υπερχειλίση και καταστροφή περίφραξης.</p> <p><b>Προτεινόμενο μέτρο:</b> Ανάγκη μελέτης της επάρκειας της διατομής του υδραυλικού έργου, ειδικά αν ειδικά αν εκτραπεί το ρέμα Αγίας Αικατερίνης σε αυτό.</p>

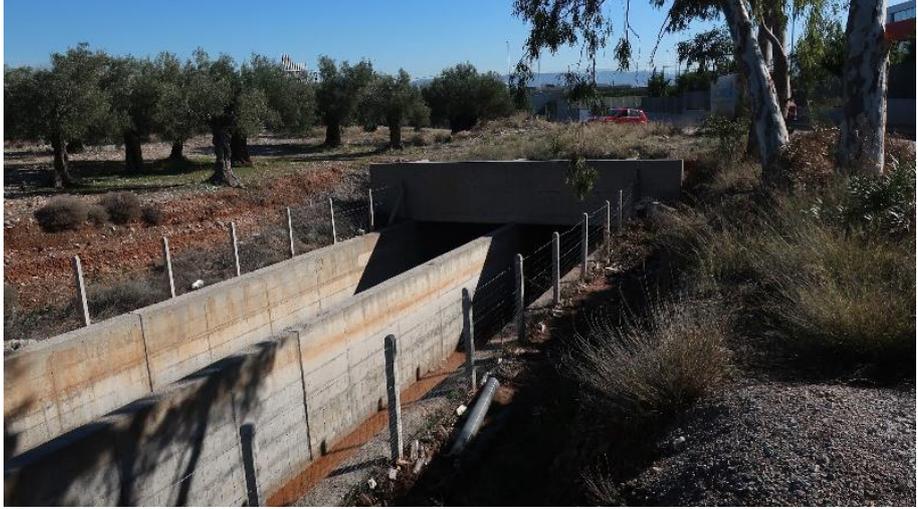
<p>Δίδυμο ανοιχτό κανάλι ανάντη Αττικής Οδού Γεωγρ. πλάτος - Lat: 23,521632 / Γεωγρ. μήκος - Long: 38,066755</p>

<b>Επάρκεια</b></p> <p><b>Περιγραφή κατάστασης:</b> Συμβολή διευθετημένου υδατορεύματος με δρόμο. Επάρκεια διατομής.</p> <p><b>Προτεινόμενο μέτρο:</b> Ανάγκη μελέτης της επάρκειας της διατομής του υδραυλικού έργου, ειδικά αν εκτραπεί το ρέμα Αγίας Αικατερίνης σε αυτό.</p>

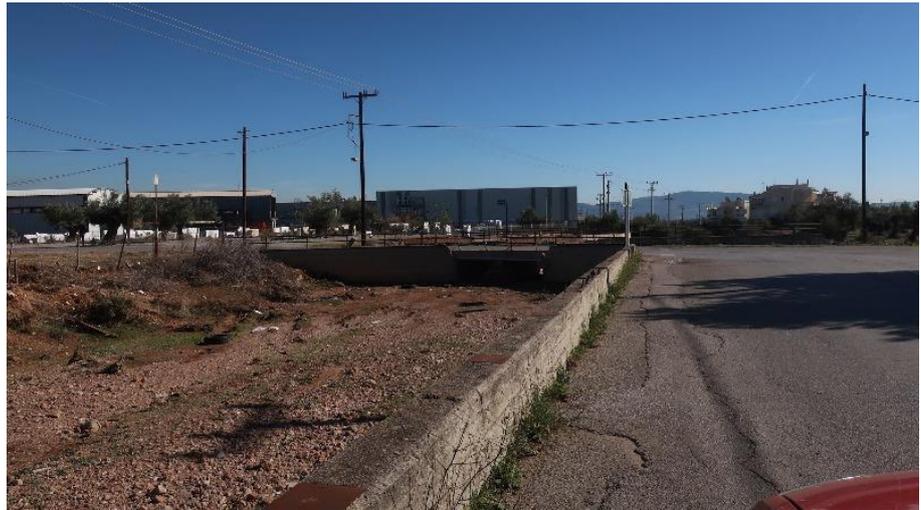
Μαγούλα, διασταύρωση οδών Αγίας Ειρήνης και Δαυίδ Αμαρίλιο  
Γεωγρ. πλάτος - Lat: 23,523841 / Γεωγρ. μήκος - Long: 38,083298

### 25 Επάρκεια

**Περιγραφή κατάστασης:**  
Συμβολή μη  
διευθετημένου  
υδατορεύματος με  
δρόμο με κλειστό  
υδραυλικό έργο.  
Επάρκεια διατομής.

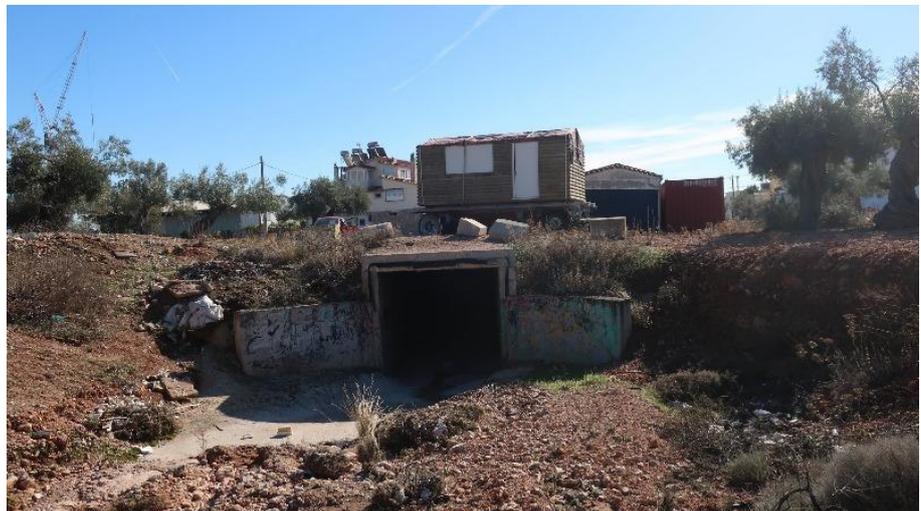
Μαγούλα, ανάντη της Αττικής Οδού στο ύψος της οδού 25<sup>ης</sup> Μαρτίου  
Γεωγρ. πλάτος - Lat: 23,528557 / Γεωγρ. μήκος - Long: 38,079600

### 26 Επάρκεια

**Περιγραφή κατάστασης:**  
Εγκιβωτισμός  
υδατορεύματος σε  
οχετό. Επάρκεια  
διατομής.

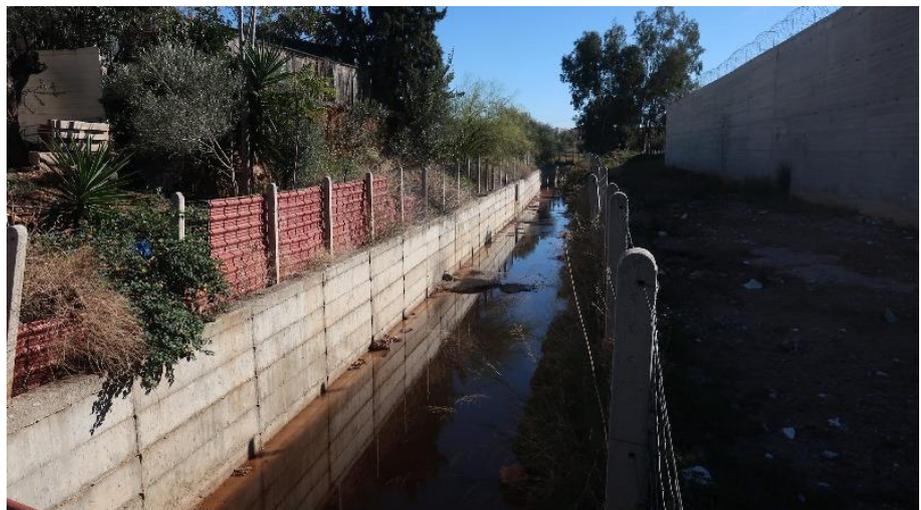
Ελευσίνα, κανάντη της Αττικής Οδού στο ύψος της BIBEXΡΩΜ  
Γεωγρ. πλάτος - Lat: 23,527826 / Γεωγρ. μήκος - Long: 38,066792

### 27 Επάρκεια

**Περιγραφή κατάστασης:**  
Διευθετημένο  
υδατόρευμα. Επάρκεια  
διατομής.

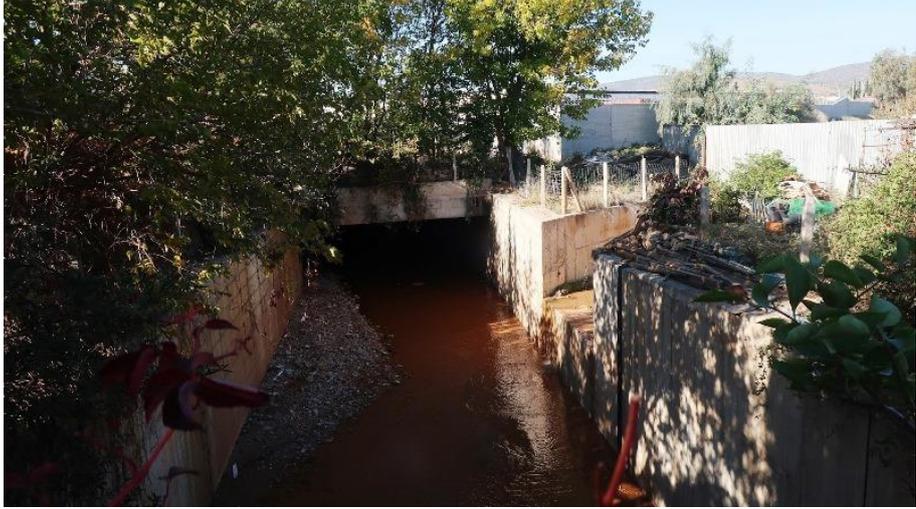
<p>Ελευσίνα, οδός Ζαφείρη Καλαθά στο ύψος του Νεφρολογικού Κέντρου Φροντίς Γεωγρ. πλάτος - Lat: 23,528942 / Γεωγρ. μήκος - Long: 38,064143</p>
<p><b>29</b>

<b>Επάρκεια</b></p> <p><b>Περιγραφή κατάστασης:</b> Συμβολή διευθετημένων υδατορευμάτων και εκτροπή προς Σαρανταπόταμο. Επάρκεια διατομής (αλλά οριακά).</p> <p><b>Προτεινόμενο μέτρο:</b> Ανάγκη μελέτης της επάρκειας της διατομής του υδραυλικού έργου, ειδικά αν εκτραπεί το ρέμα Αγίας Αικατερίνης σε αυτό.</p>
