# ΑΝΑΛΥΣΗ ΤΗΣ ΠΛΗΜΜΥΡΑΣ ΤΗΣ 15/11/2017 ΣΤΗ ΔΥΤΙΚΗ ΑΤΤΙΚΗ ΜΕ ΑΞΙΟΠΟΙΗΣΗ ΔΟΡΥΦΟΡΙΚΗΣ ΤΗΛΕΠΙΣΚΟΠΗΣΗΣ

Υπηρεσία FloodHub

Εθνικό Αστεροσκοπείο Αθηνών

Ιανουάριος 2018

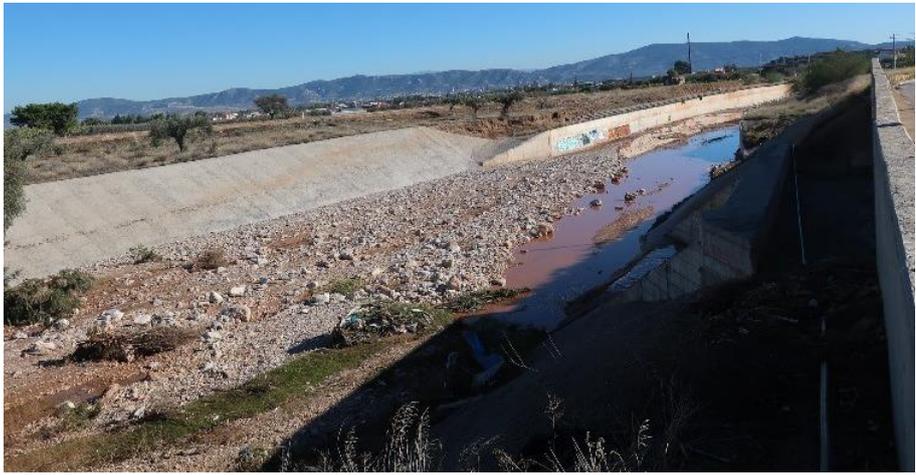
<p>Ελευσίνα, Σαρανταπόταμος στο ύψος του πάρκου κυκλοφοριακής αγωγής Γεωγρ. πλάτος - Lat: 23,532645 / Γεωγρ. μήκος - Long: 38,063854</p>

<b>Επάρκεια</b></p> <p><b>Περιγραφή κατάστασης:</b> Εκβολή καναλιού εκτροπής στον Σαρανταπόταμο. Επάρκεια διατομής.</p> <p><b>Προτεινόμενο μέτρο:</b> Ανάγκη μελέτης της επάρκειας της διατομής του υδραυλικού έργου, ειδικά αν εκτραπεί το ρέμα Αγίας Αικατερίνης σε αυτό.</p>

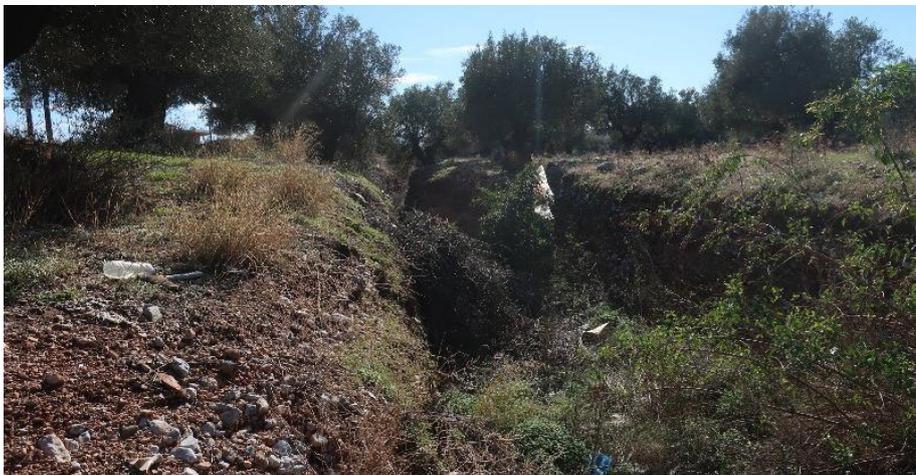
<p>Ελευσίνα, διασταύρωση οδών Ζαφείρη Καλαθά και Θάνου Τσίγκου Γεωγρ. πλάτος - Lat: 23,528823 / Γεωγρ. μήκος - Long: 38,063032</p>
---	---

<b>Επάρκεια</b></p> <p><b>Περιγραφή κατάστασης:</b> Μη διευθετημένο υδατόρευμα. Επάρκεια διατομής.</p> <p><b>Προτεινόμενο μέτρο:</b> -</p>

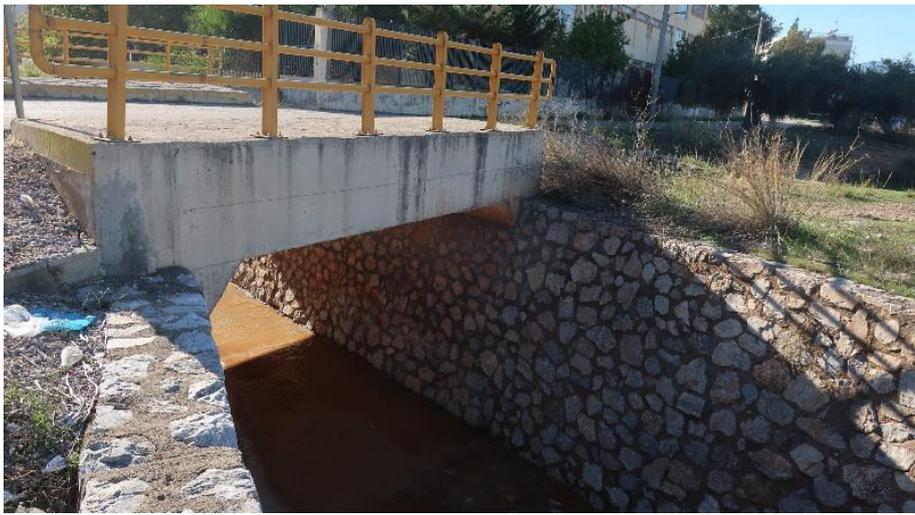
<p>Ελευσίνα, διασταύρωση οδών Πλάτωνος και Δημοκρατίας Γεωγρ. πλάτος - Lat: 23,527253 / Γεωγρ. μήκος - Long: 38,053202</p>
---	---

<b>Επάρκεια</b></p> <p><b>Περιγραφή κατάστασης:</b> Συμβολή υδατορεύματος με δρόμο με κλειστό υδραυλικό έργο. Επάρκεια διατομής.</p> <p><b>Προτεινόμενο μέτρο:</b> -</p>

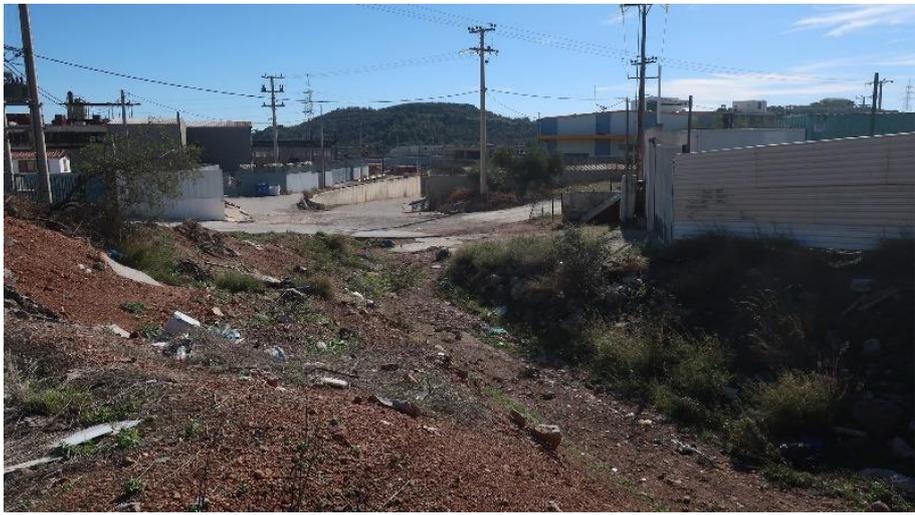
<p>Μάνδρα, διασταύρωση οδών Λούτσας και Κάψαλα, ανάντη συμβολής Αττικής οδού με Ολυμπία οδό Γεωγρ. πλάτος - Lat: 23,507820 / Γεωγρ. μήκος - Long: 38,056100</p>
--	---

<b>Ανεπάρκεια</b></p> <p><b>Περιγραφή κατάστασης:</b> Συμβολή μη διευθετημένου υδατορεύματος με δρόμο και συνέχεια σε δρόμο. Υπερχείλιση.</p> <p><b>Προτεινόμενο μέτρο:</b> Ανάγκη κατασκευής κλειστού υδραυλικού έργου (π.χ. οχετού) για την παροχέτευση του υδατορεύματος κάτω από τον δρόμο.</p>
